המרכז הישראלי לבטיחות בנפוצים בע"מ
אהרון (אריק) גורן

תאונות זיקוקין סיכונים ודרכי מניעה

תאונת הזיקוקין במושב פורת

תחקיר ממצאי האירוע למול מדיניות משרד הגנת הסביבה

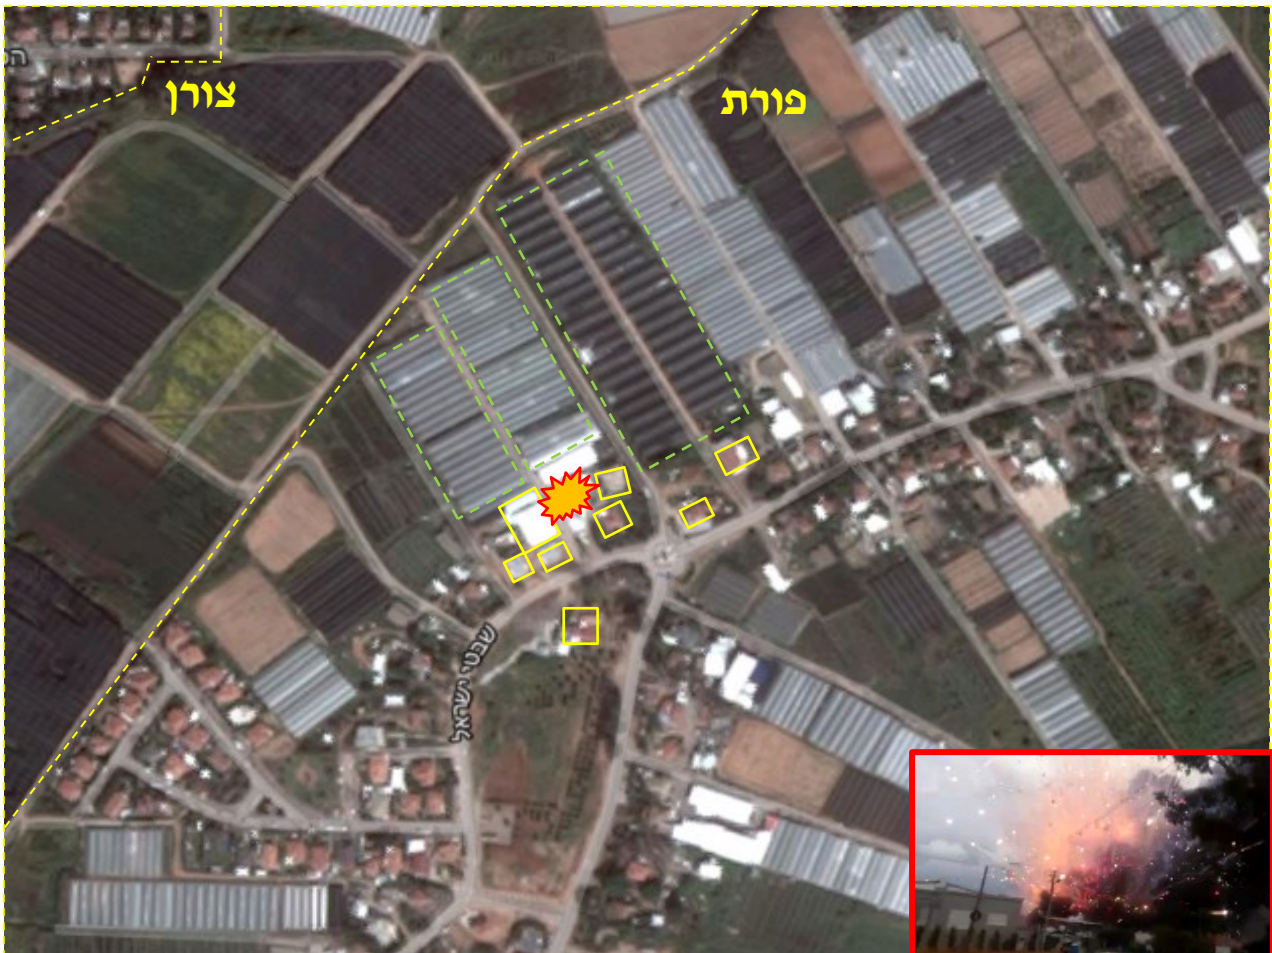
כפי שניתן לראות, הפעילות במקום בנושא הזיקוקין (עבודה/אחסנה) היתה במרחק של מטרים בודדים מבתי היישוב ולחממות/מבנים המצויים בסמיכות.

על פי העדויות שמסרו תושבי המקום נשמעו מס' התפוצצויות כאשר החמורה בהן גרמה להרס בדרגות שונות על פי מיקומן ביחס למיקום האירוע. טווח האפקטים לסביבה כתוצאה מהאירוע נע עד מאות מטרים.

תמונה 1. מיקום האירוע ביחס לסביבה
(בתמונה הקטנה מימין - אחד מהפיצוצים שתועדו במהלך האירוע)

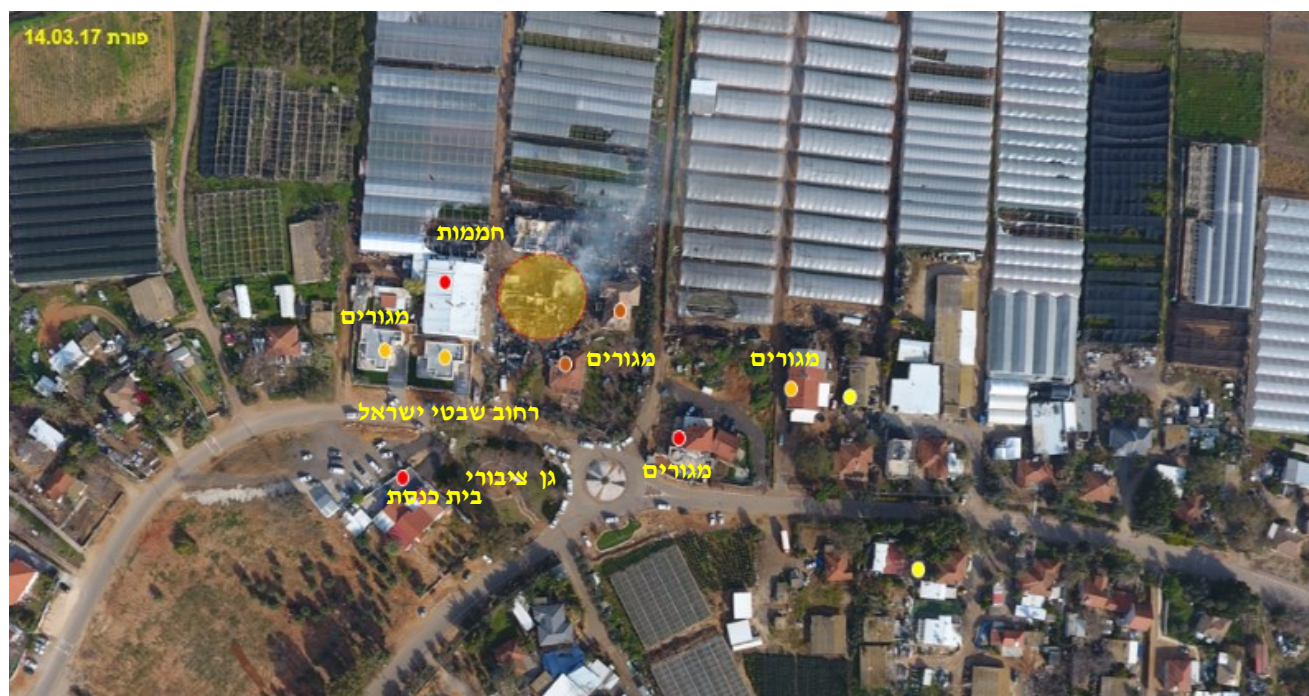
אזורי הפגיעה העיקריים אשר נבחנו לאחר האירוע כסמוכים ביותר והבולטים מבחינת זיהוי הנזק מסומנים בתמונה הר"מ.

תמונה 2. סימוני פגיעות עיקריות באזור האירוע

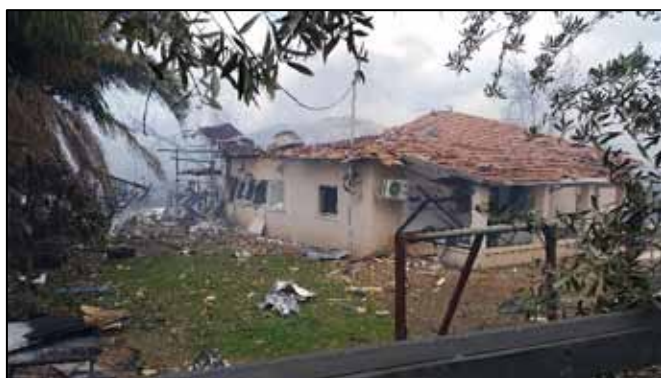
תמונה 3. בית מגורים הנמצא בסמוך למקום האירוע (נזקי הדף, רסיסים, רגמות ושברים, שריפה).

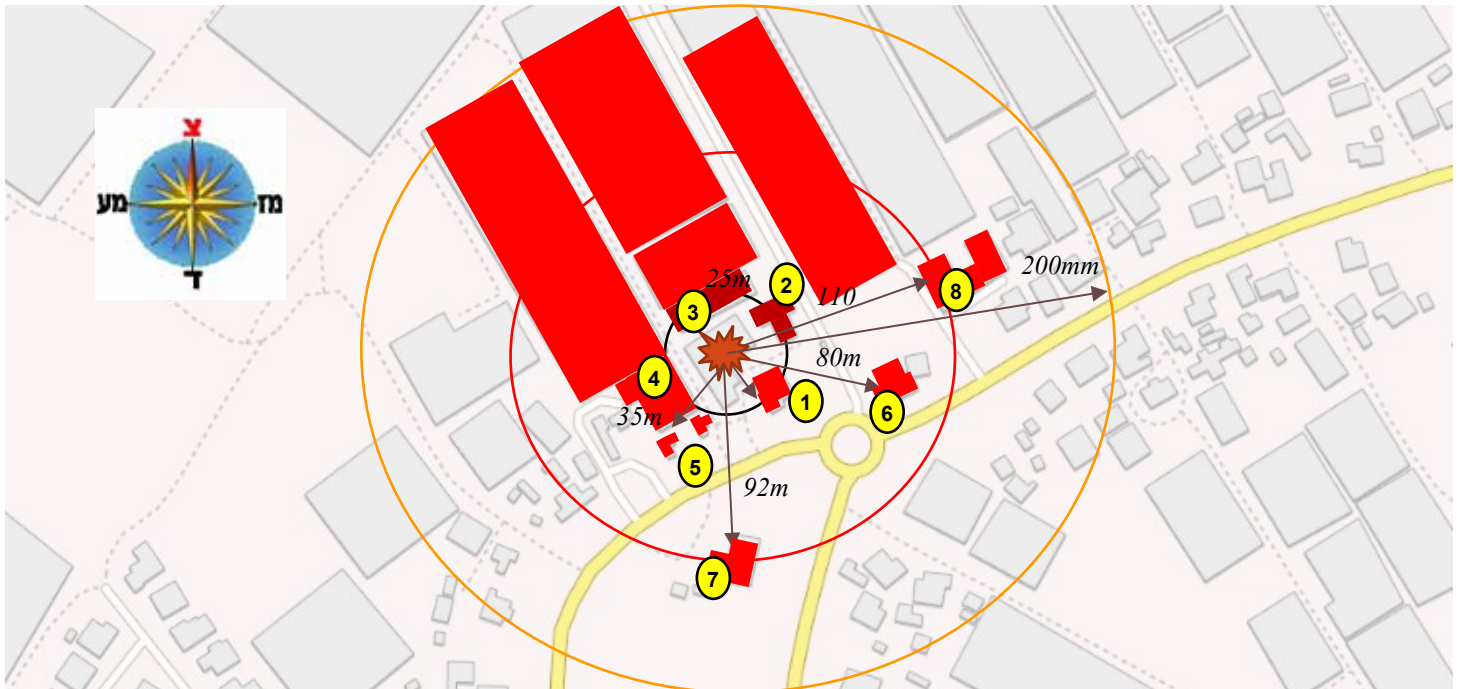
איור 1. מיפוי אזורי הפגיעה מהדף

בתחום מעגל I (שחור) המבנים ספגו נזקי הדף לידי הרס טוטאלי (מעל 83Kpas).
בתחום בין המעגל I למעגל II (אדום) נמצאו נזקי הדף בינוניים (מעל 17Kpas) עד חמורים (מעל 35Kpas).
בתחום בין המעגל II למעגל III (כתום) נמצאו נזקי הדף קלים (מעל 3.5Kpas).
מעבר למעגל הכתום קיימת סבירות אפשרית ונמוכה ברמת נזקים מזדמנים/מבניים קלים/פגיעה בחלונות (מתחת ל-3.5Kpas).
בעמודים הבאים ניתן לראות את נזקי ההדף על פי מספרי המבנים שצוינו (איור 1. לעיל).

כלל נזקי ההדף אשר נבדקו כממצאים באתר לא מופו לחלוטין. במבט ראשוני בזירה ניתן היה לראות כי אופי הפיצוץ אשר גרם לנזק ההדף הגדול ביותר לא היה "חצי ספרי" מלא, אלא רוב ההדף "תועל" לכיוון צפון-מזרח היישוב, כנראה בגלל תצורת האחסון/המבנה של הזיקוקין בזמן האירוע (למשל, שחרור לחץ בכיוון חלק מוחלש של המבנה).

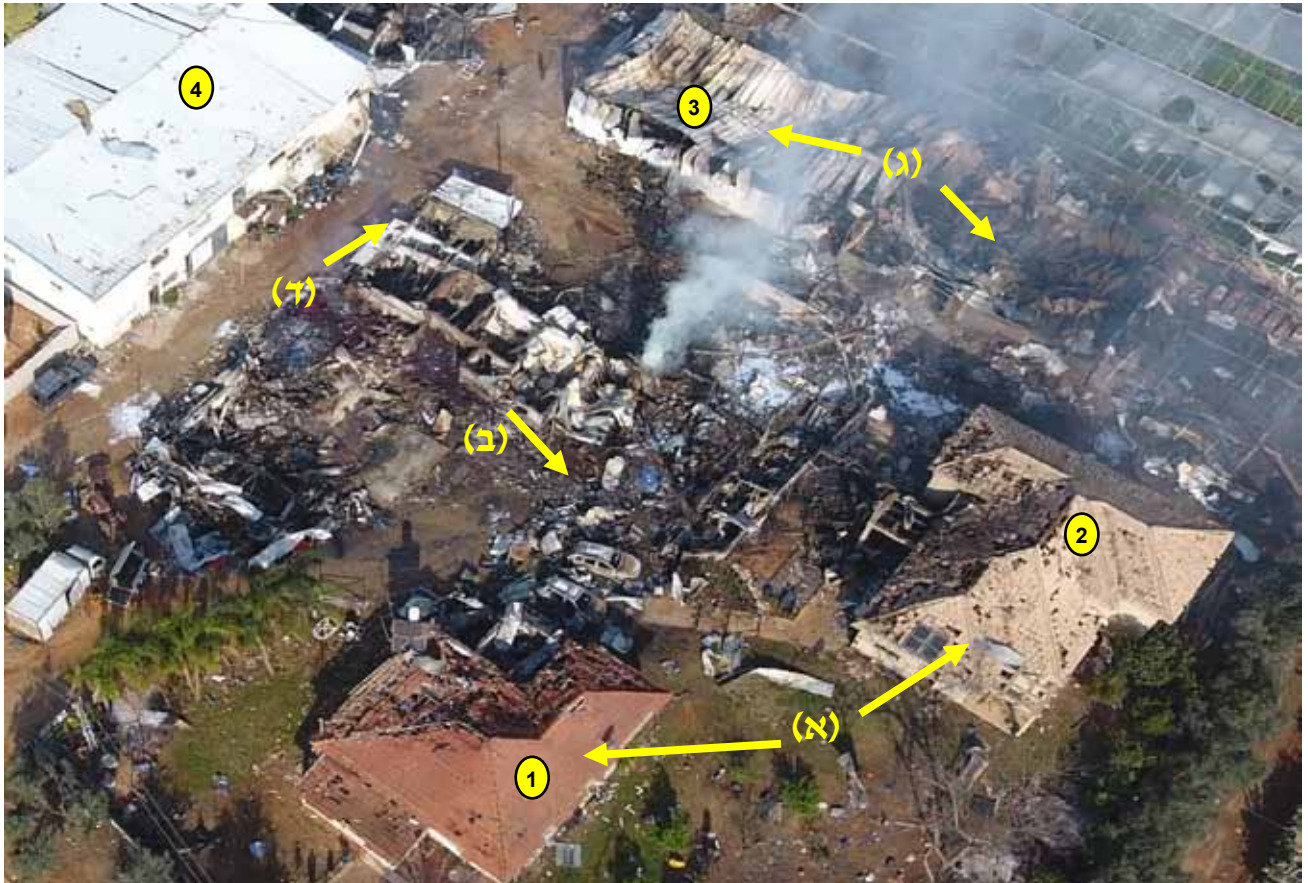
תמונה 4. אזור האירוע (25-30 מ') :
 (א) בתי מגורים 1 ו-2 אשר ספגו את נזק ההדף הגבוה ביותר מנקודת הפיצוץ (בתי מגורים).
 (ב) רכבים שהושמדו (ג) חממות/מבנים קלים (מבנה 3) שנהרסו כליל/ניזוקו מבנית (ד) מבנה
 במתחם הפעילות אשר ניזוק כליל (ריסוק קירות/חלקי מבנה ופיזור רגמות/בלוקים)

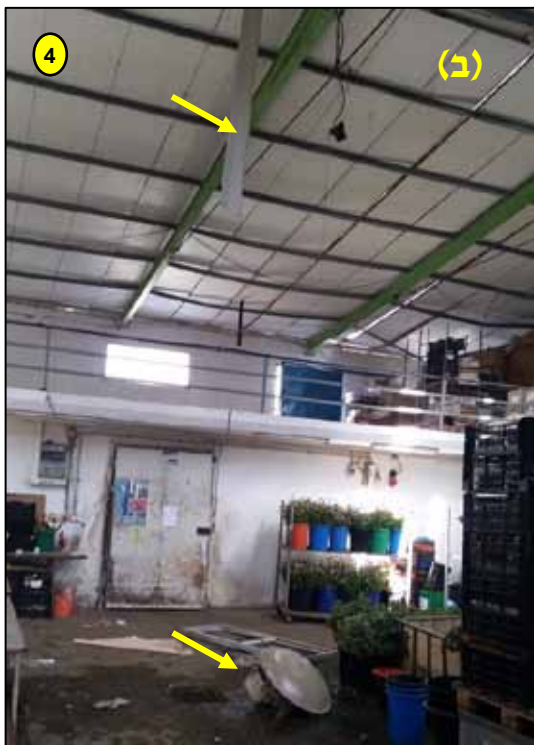
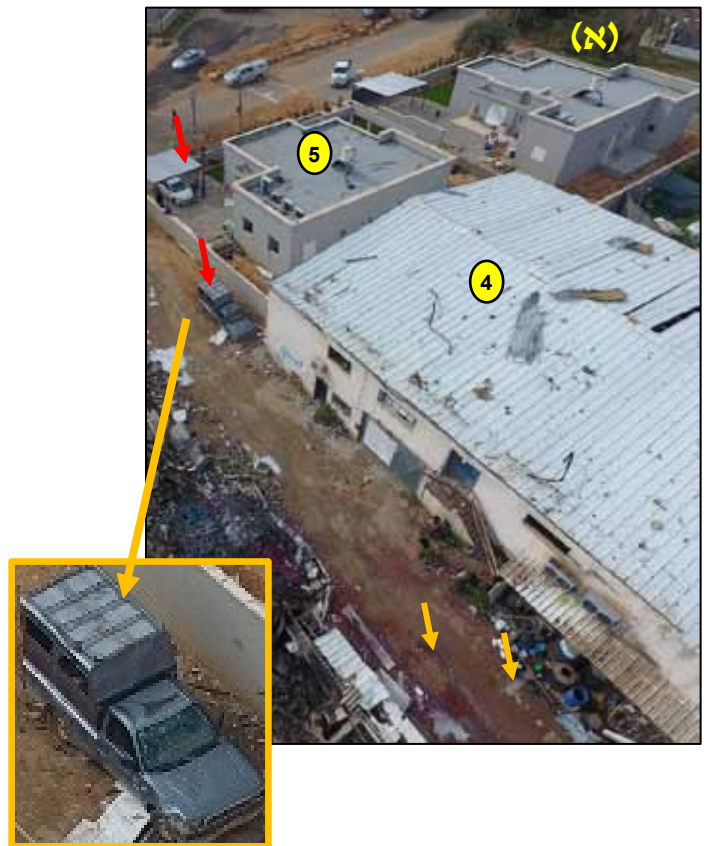
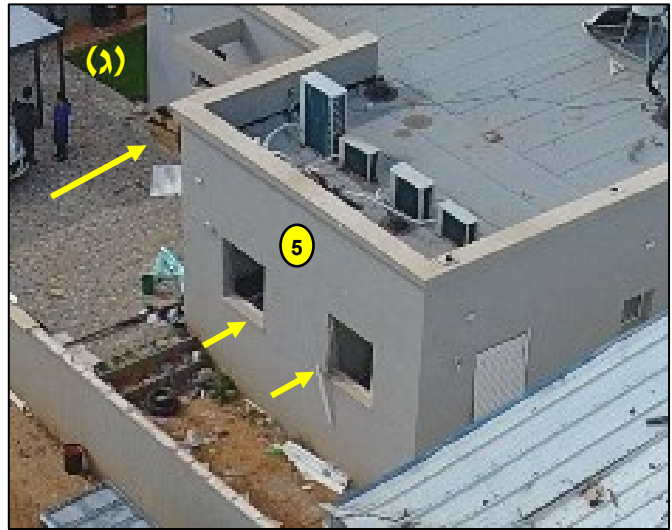
תמונה 5. פגיעות במבנים (כיוון דרום-מערב, עד 35 מ') : (א) מבט כללי מגבול מקום האירוע אל מבנה 4 (מבנה עבודה ומשרדים של גידול ושיווק פרחים) ומבנה מגורים 5, פגיעות/ניפוץ שמשות ברכבים (חיצים אדומים, תמונה קטנה). (ב) התנתקות קורה/מתקן תאורה בתקרת מבנה 4. (ג)-(ד) שבר חלונות והעפת תריסים.

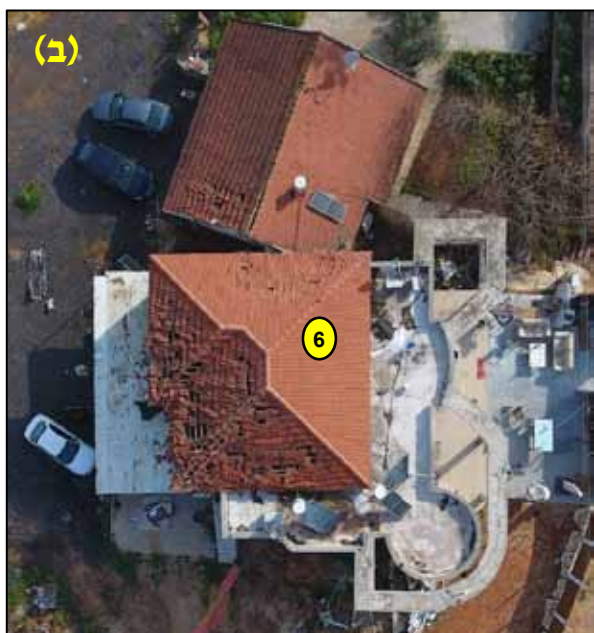
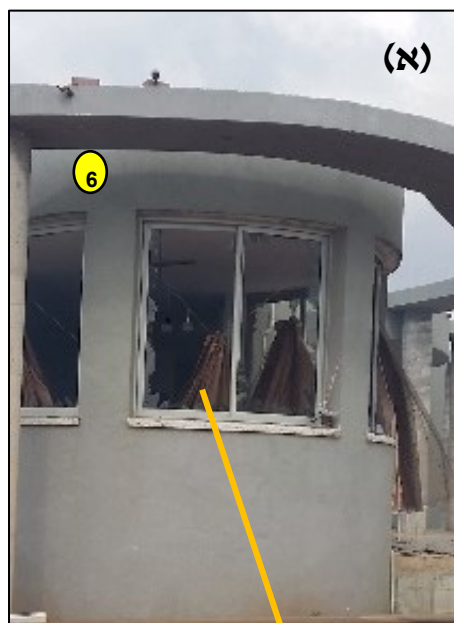
- תמונה 6. פגיעות הדף במבנים (מזרח) :
- (א) מבנה מגורים 6 (80 מ') - פגיעות בקירות וניפוץ חלונות.
 - (ב) עקירת רעפים במבנה 6.
 - (ג) מבט מתוך מבנה 6 ניפוץ חלונות והטחת רהיטים.
 - (ד) עקירת חלונות לפני הבית.
 - (ה) פריצה ועקירה של חלון ממ"ד מבנה 6.

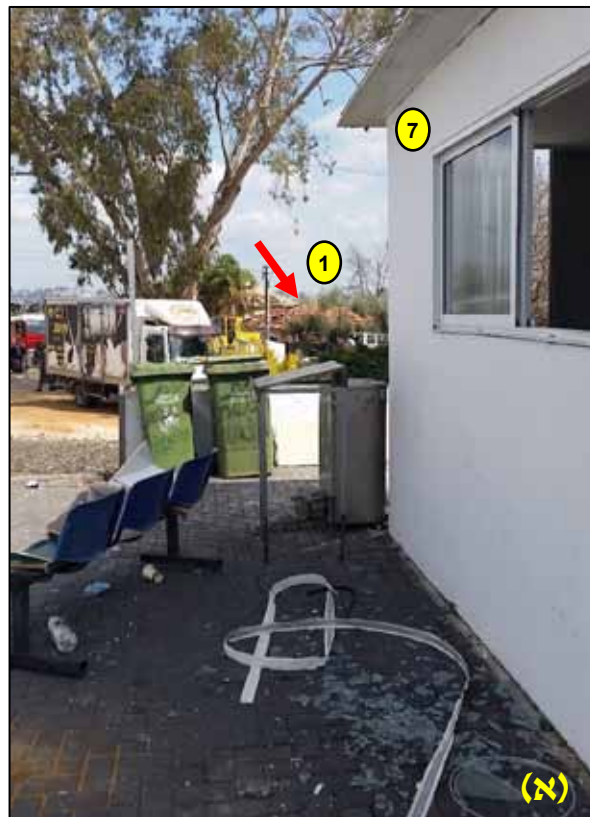
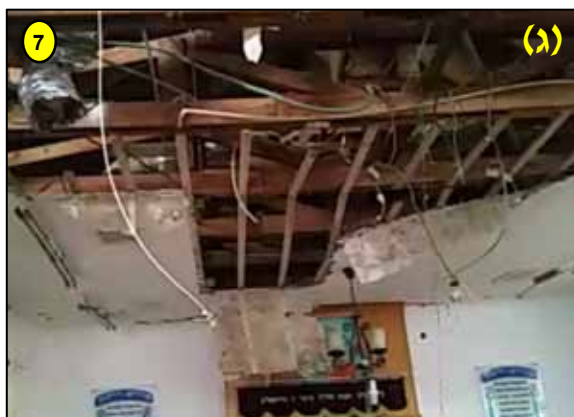
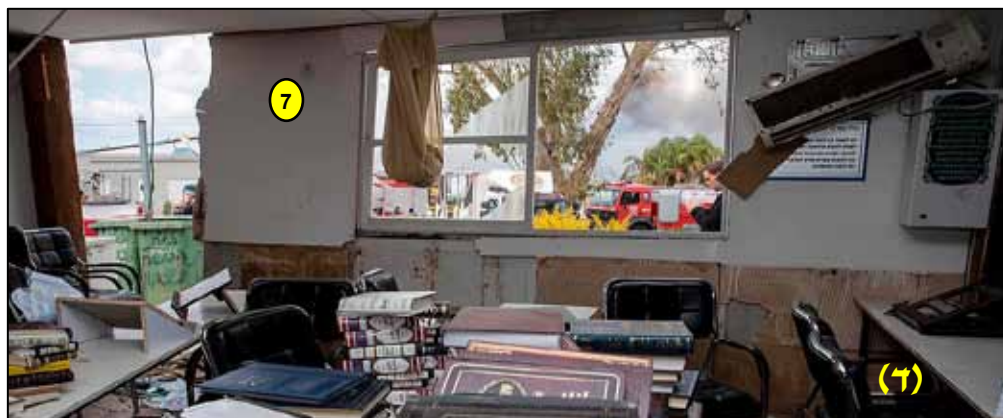
תמונה 7. פגיעות הדף במבנים (דרום מערב) :
 (א) מבט מבית הכנסת (מבנה 7) לכיוון מיקום האירוע (מבנה מגורים 1 מסומן בחץ אדום) ניתן לראות משמאל את משאית חברת "לביא אומגה".
 (ב)-(ד) פגיעות חיצוניות ופנימיות במבנה 7 - קירות, קריסת גג, ניפוץ חלונות.

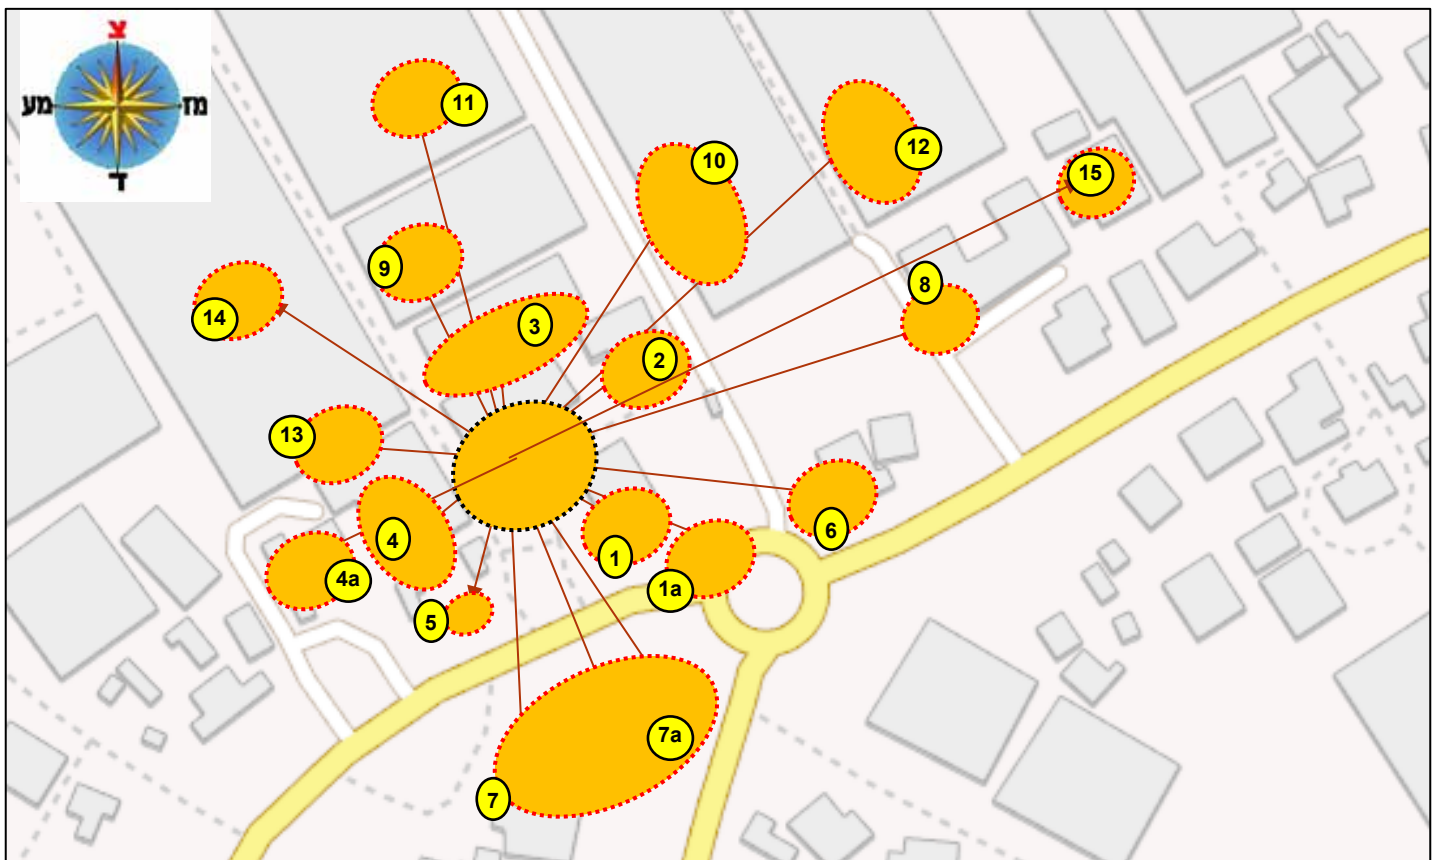
איור 2. אזורי רסס בסביבת האירוע

המבנים הקרובים למקום האירוע ספגו רסס ברמות שונות. באיור הבא סומנו אזורי הרסס (סימוני האזורים ביחס לסימוני המבנים בפגיעות ההדף נשארו זהים לשם הנוחות).

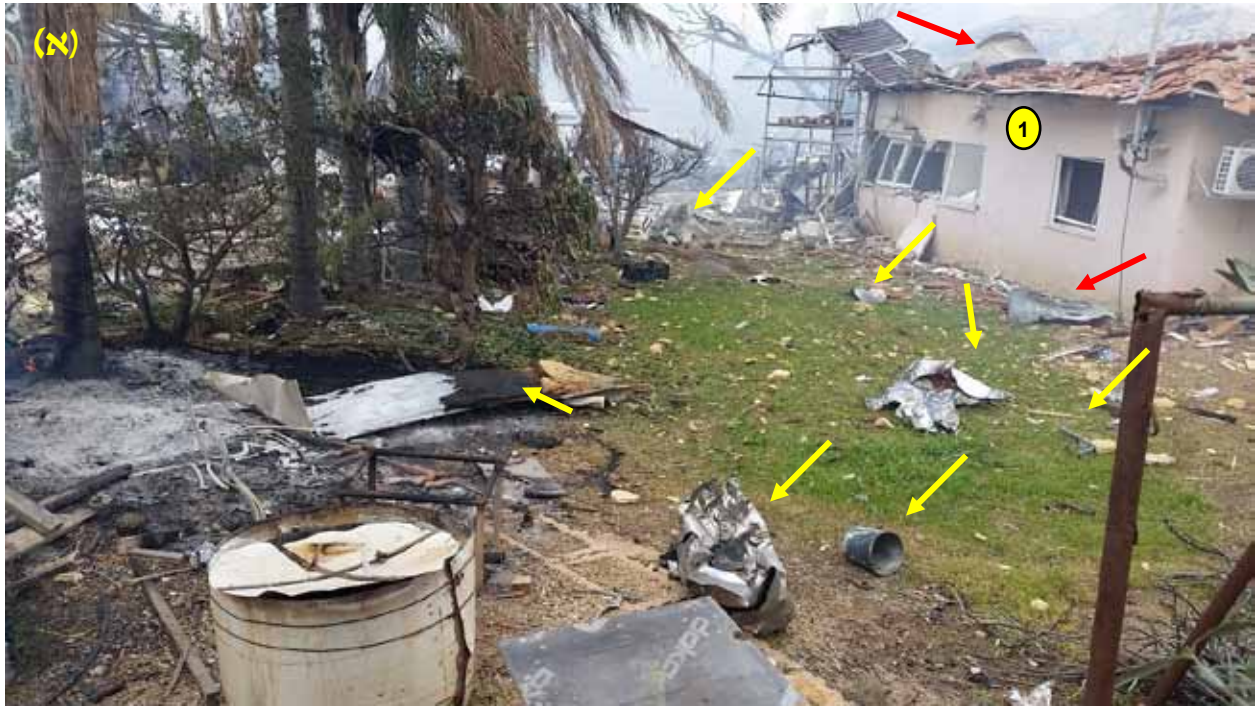
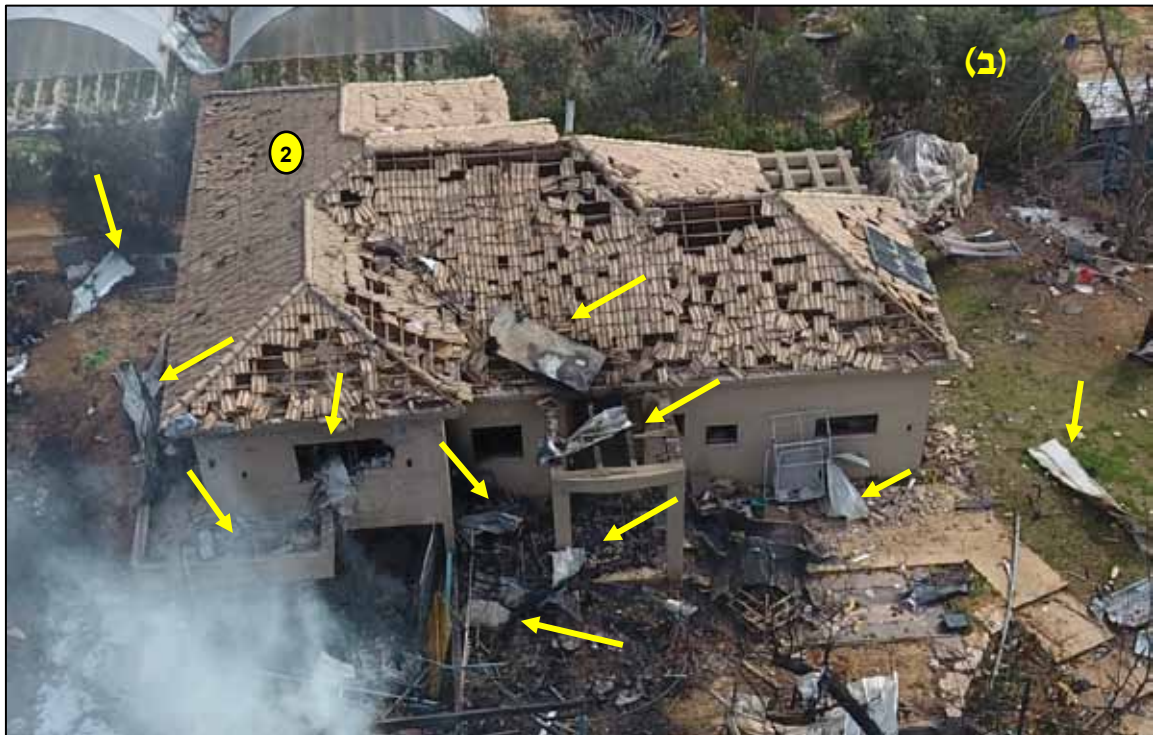
תמונה 9. פגיעות רסס בטווח המידי :
 (א) מבנה מגורים 1 – פיזור רסס ורגמות על המבנה ובסביבתו (ב) מבנה מגורים 2 - פגיעות רסיסים/רגמות וסימוני פגיעות בקירות ופתחי המבנה.

ניתן לומר כי המבנים הקרובים היוו מעין "סוללת מפגע" לרסס ישיר למבנים שמאחוריהם (בקו ראייה) כאשר פגיעות הרסס של האחרונים היו מרסס עקיף/תלול מסלול בלבד.

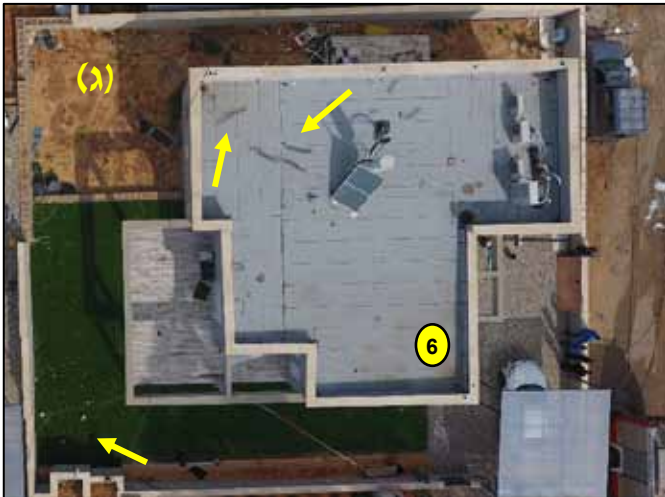
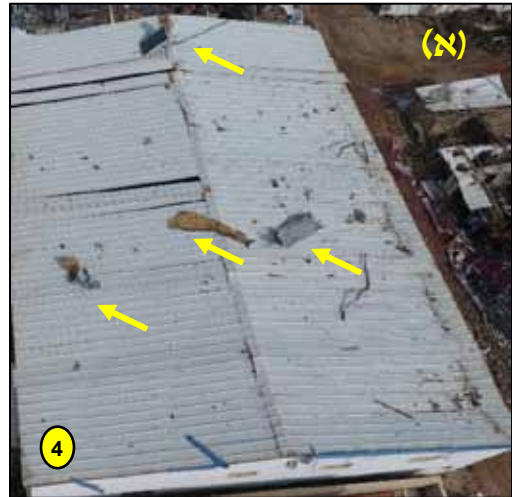
תמונה 10. פגיעות רסס ורגמות (דרום-מערב) : (א) מבנה 7 - עבודה ומשרדים - סימוני רגמות על הגג, רסיסים. (ב) רגמות מתכת בחלקו המערבי של מבנה 7. (ג)-(ד) מבנה מגורים 6 - רסס ורגמות על הגג ובחצר (שברי בלוקים).

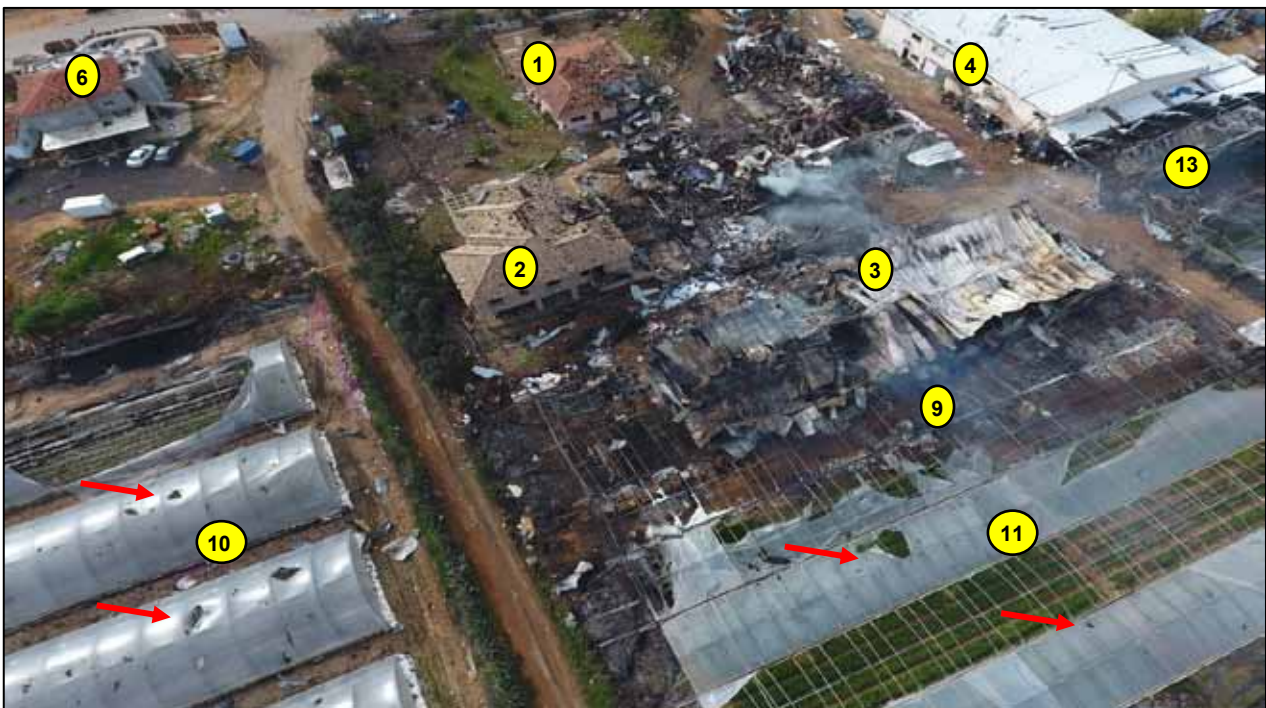
תמונה 11. מבט על אזורי פגיעת הרסיסים מכיוון החממות : ניתן לראות מהשמדה טוטלית של המבנים ע"י הדף ורסס עד לקרעים כתוצאה מרסיסים ורגמות שהושלכו.

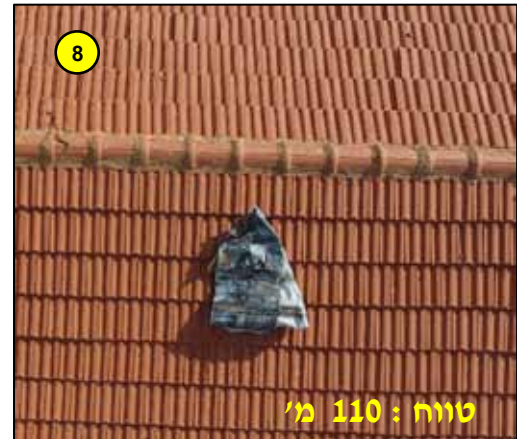
תמונה 13. רסיסים בטווחים 100-200 מ'

בטווחים רחוקים מעל 100 מ' נמצאו חלקים/שברים בגדלים שונים שהועפו מעוצמת הפיצוצים. בתמונות הבאות ניתן לראות כמה דוגמאות של רסיסים בטווחים המתקרבים ל-200 מ' (טווח הרסיס ממקום האירוע מצוין ע"ג התמונה).

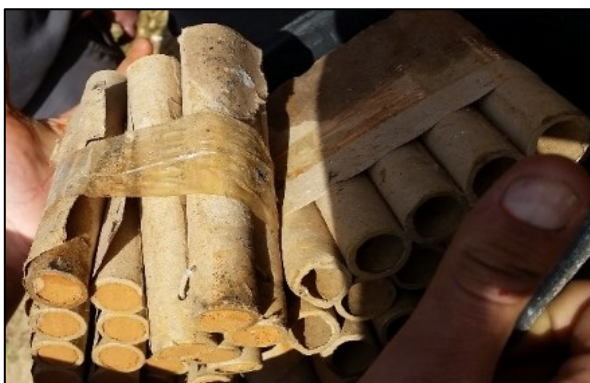
תמונה 14. כוורת חצי מלאה שנמצאה

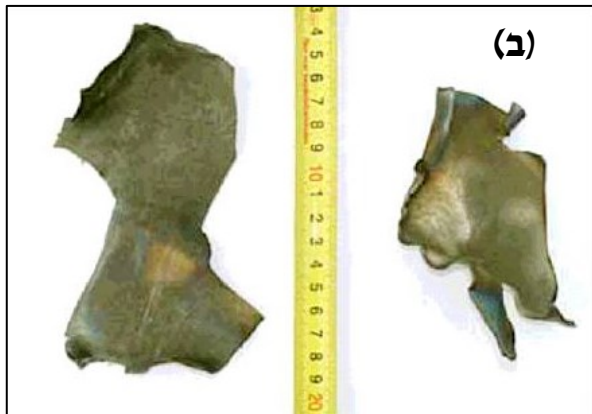
תמונה 16. דוגמא לרסיסי מבנים : (א) רסיס מתכתי באירוע פורת על גג מבנה (ב) רסיס מכולה מפרויקט CHAF (פיצוץ קבוצת סיכון 1.3 - מפלי זיקוקין, מקור 5)

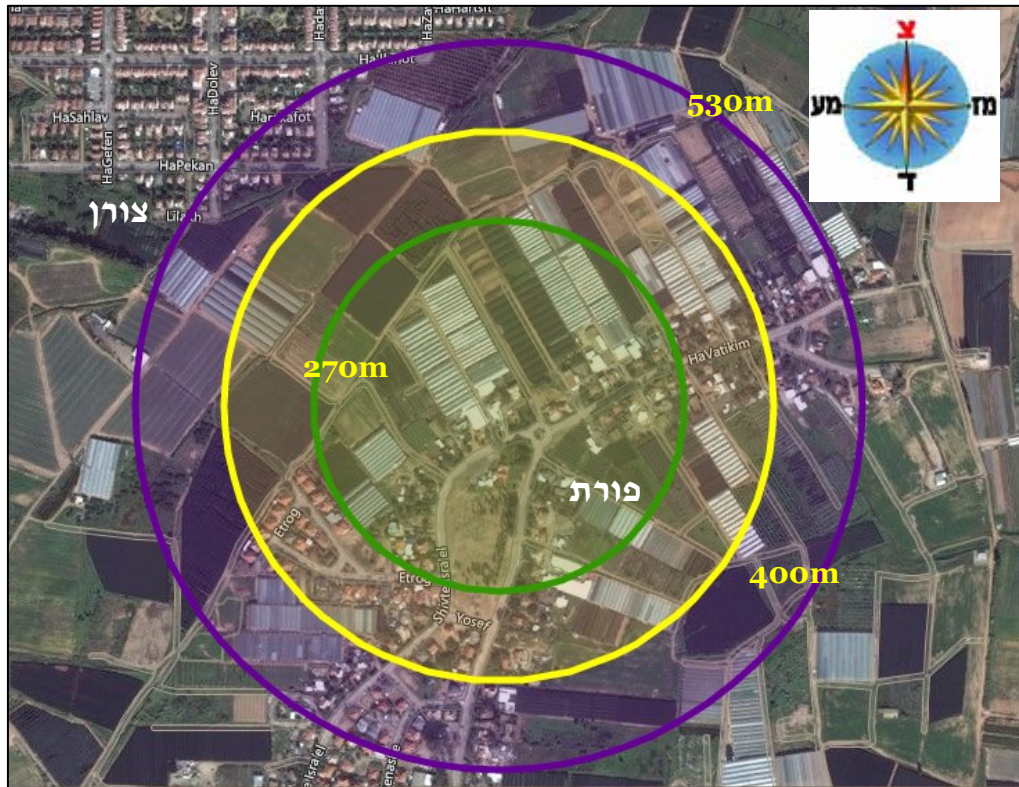
איור 3. מעגלי מרחקי ההפרדה על פי IATG

האיור הבא מציג את חישוב קשתות מרחקי ההפרדה לסביבה על פי IATG .
 מעגלי המרחקים בוצעו באמצעות כלי החישוב של אתר ה- IATG (מקור 13).
