המרכז הישראלי לבטיחות בנפוצים בע"מ
אהרון (אריק) גורן

תאונות זיקוקין סיכונים ודרכי מניעה

תאונת הזיקוקין במושב פורת

תחקיר ממצאי האירוע למול מדיניות משרד הגנת הסביבה

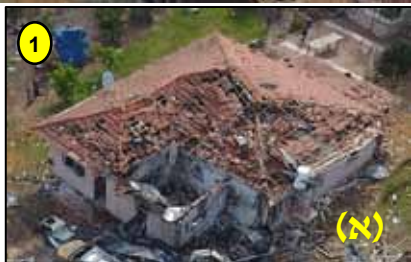
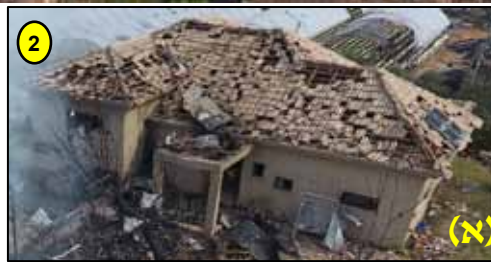
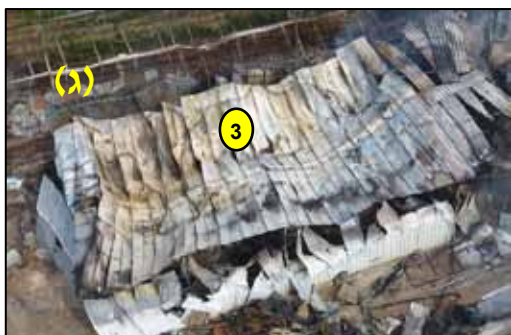
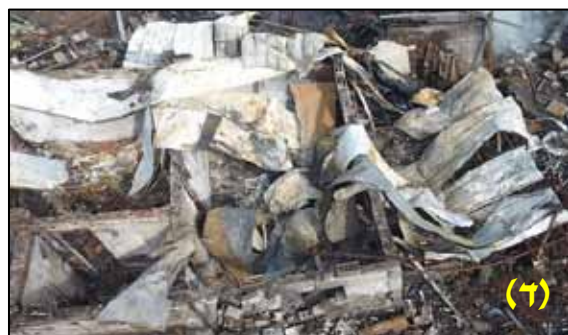
כלל נזקי ההדף אשר נבדקו כממצאים באתר לא מופו לחלוטין. במבט ראשוני בזירה ניתן היה לראות כי אופי הפיצוץ אשר גרם לנזק ההדף הגדול ביותר לא היה "חצי ספרי" מלא, אלא רוב ההדף "תועל" לכיוון צפון-מזרח היישוב, כנראה בגלל תצורת האחסון/המבנה של הזיקוקין בזמן האירוע (למשל, שחרור לחץ בכיוון חלק מוחלש של המבנה).

תמונה 4. אזור האירוע (25-30 מ') :
 (א) בתי מגורים 1 ו-2 אשר ספגו את נזק ההדף הגבוה ביותר מנקודת הפיצוץ (בתי מגורים).
 (ב) רכבים שהושמדו (ג) חממות/מבנים קלים (מבנה 3) שנהרסו כליל/ניזוקו מבנית (ד) מבנה
 במתחם הפעילות אשר ניזוק כליל (ריסוק קירות/חלקי מבנה ופיזור רגמות/בלוקים)

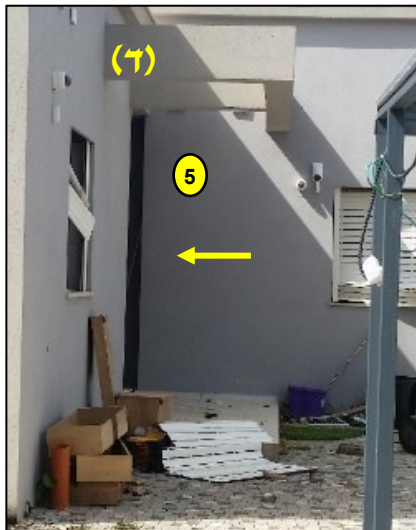
תמונה 5. פגיעות במבנים (כיוון דרום-מערב, עד 35 מ') : (א) מבט כללי מגבול מקום האירוע אל מבנה 4 (מבנה עבודה ומשרדים של גידול ושיווק פרחים) ומבנה מגורים 5, פגיעות/ניפוץ שמשות ברכבים (חיצים אדומים, תמונה קטנה). (ב) התנתקות קורה/מתקן תאורה בתקרת מבנה 4. (ג)-(ד) שבר חלונות והעפת תריסים.

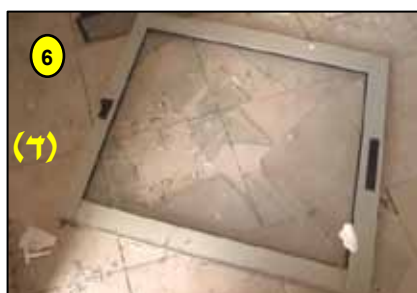
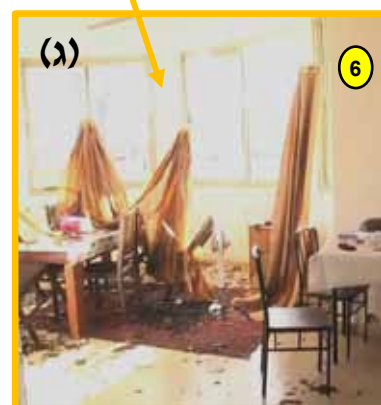
- תמונה 6. פגיעות הדף במבנים (מזרח) :
- (א) מבנה מגורים 6 (80 מ') - פגיעות בקירות וניפוץ חלונות.
 - (ב) עקירת רעפים במבנה 6.
 - (ג) מבט מתוך מבנה 6 ניפוץ חלונות והטחת רהיטים.
 - (ד) עקירת חלונות לפני הבית.
 - (ה) פריצה ועקירה של חלון ממ"ד מבנה 6.

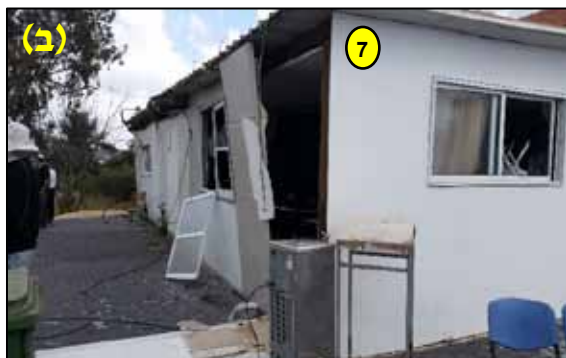
תמונה 7. פגיעות הדף במבנים (דרום מערב) :
 (א) מבט מבית הכנסת (מבנה 7) לכיוון מיקום האירוע (מבנה מגורים 1 מסומן בחץ אדום) ניתן לראות משמאל את משאית חברת "לביא אומגה".
 (ב)-(ד) פגיעות חיצוניות ופנימיות במבנה 7 - קירות, קריסת גג, ניפוץ חלונות.

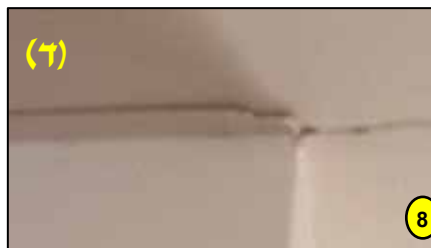
תמונה 8. פגיעות הדף במבנים (110 מ') - מבנה מגורים 5 :
 (א) שבר תריסים/משקופים, ניפוץ חלונות
 (ב) עקירת רעפים
 (ג)-(ד) נזקים מבניים בקירות/תקרות הבית

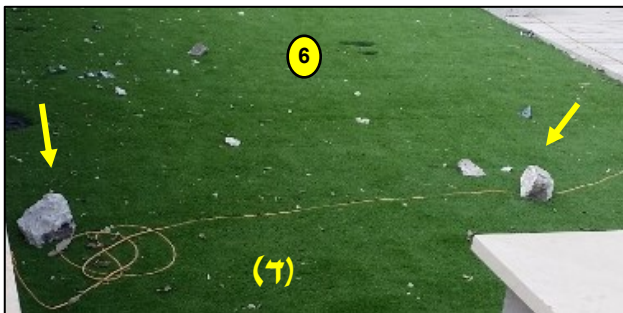
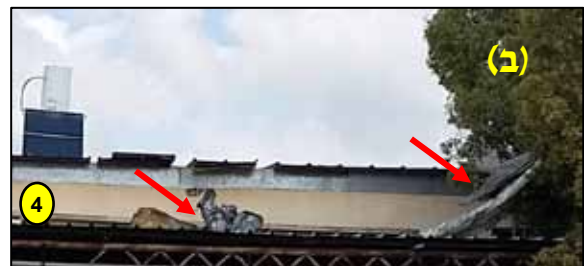
תמונה 10. פגיעות רסס ורגמות (דרום-מערב) : (א) מבנה 7 - עבודה ומשרדים - סימוני רגמות על הגג, רסיסים. (ב) רגמות מתכת בחלקו המערבי של מבנה 7. (ג)-(ד) מבנה מגורים 6 - רסס ורגמות על הגג ובחצר (שברי בלוקים).

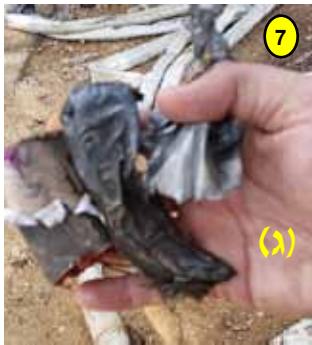
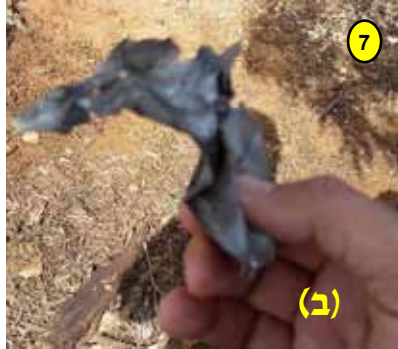
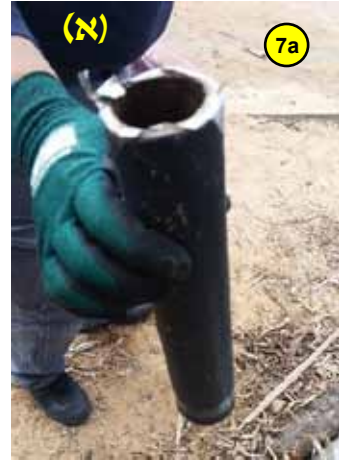
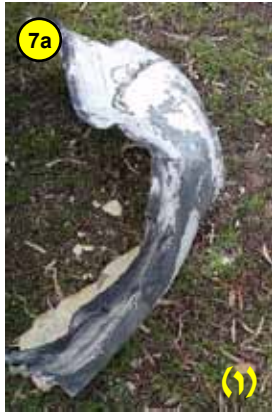
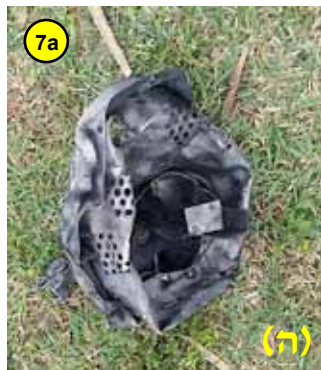
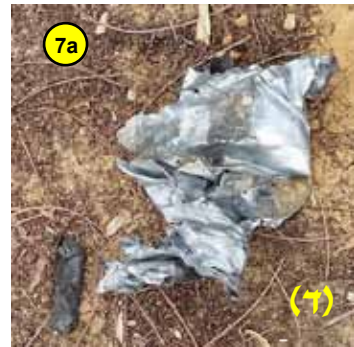
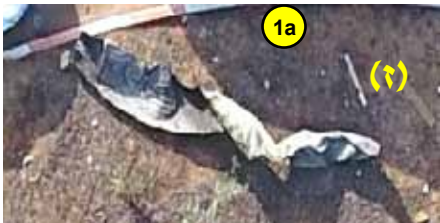
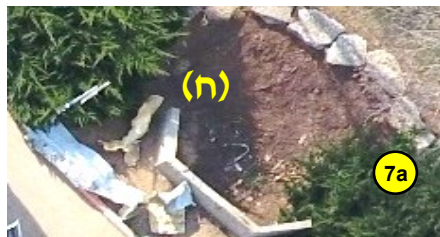
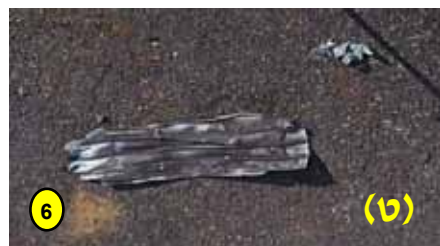
תמונה 12. רסיסים ורגמות עד 100 מ' :
 (א) דוגמת קנה של זיקוקים (ONESHOT) שנמצאו באזור.
 (ב)-(ג) חלקי מעטפת/פריטים פירוטכניים.
 (ד)-(ו) רסיסי מתכת/חלקי מבנה באזור הגן הציבורי.
 (ז)-(ח) שברי מבנה בצדי הכביש הסמוך לאירוע.
 (ט) רסיסי/שברי פחים במשטח האספלט הסמוך למבנה מגורים 6.

ניתן לראות כי רוב הרסיסים הגדולים נבעו מקריעה ו/או העפה של מבנים/אובייקטים מתכתיים. רסיסים/שברים דומים התגלו גם בטווחים רחוקים יותר כפי שניתן לראות בעמוד הבא.

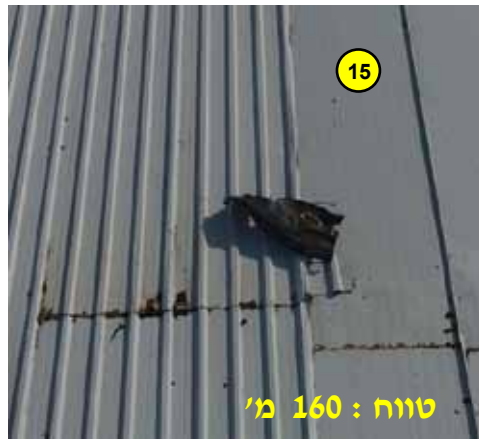
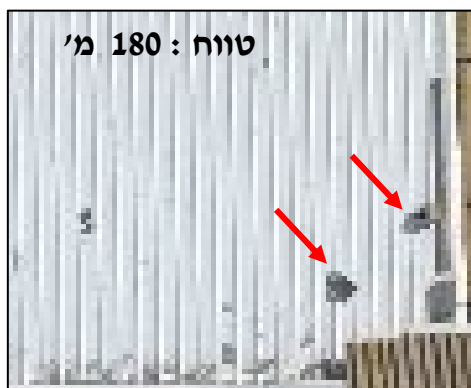
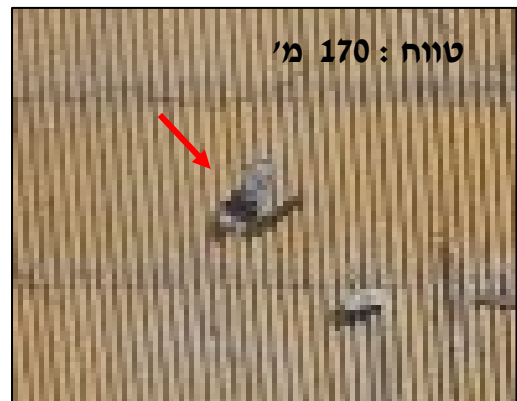
תמונה 13. רסיסים בטווחים 100-200 מ'

בטווחים רחוקים מעל 100 מ' נמצאו חלקים/שברים בגדלים שונים שהועפו מעוצמת הפיצוצים. בתמונות הבאות ניתן לראות כמה דוגמאות של רסיסים בטווחים המתקרבים ל-200 מ' (טווח הרסיס ממקום האירוע מצוין ע"ג התמונה).

כאמור, רסס רב נאסף גם בזירת האירוע ולא בוצע מיפוי מסודר של מרחק-מסה של כלל הרסיסים, כפי שאמור להיות בזירות תאונה של זיקוקין. קיימות עדויות נוספות כי רגמות ורסיסים הועפו למרחקים של מאות מטרים. אף על פי כן, ניתן לראות למול סוגי הזיקוקין שהיו קיימים באתר כי התקיים פיצוץ רב עוצמה של קבוצת הסיכון הגבוהה ביותר (HD1.1) לנפיצים אשר מאופיינת בפיצוץ כולל של כלל התכולה באתר המלווה ברסיסים ורגמות רבים.

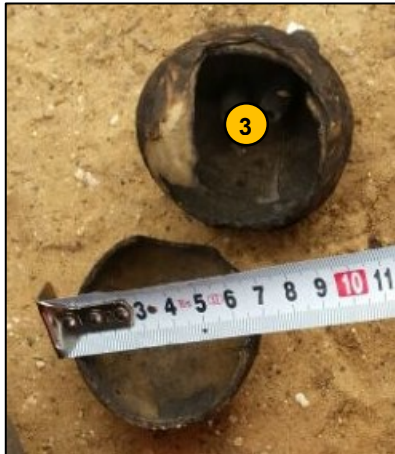
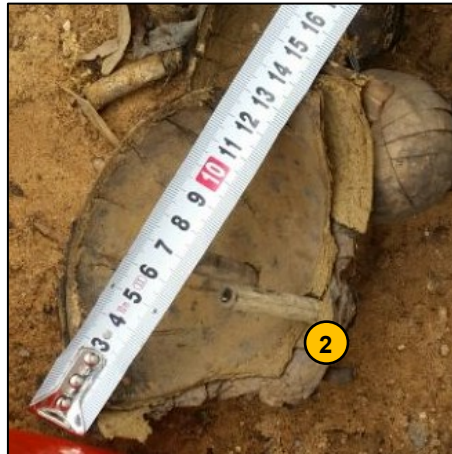
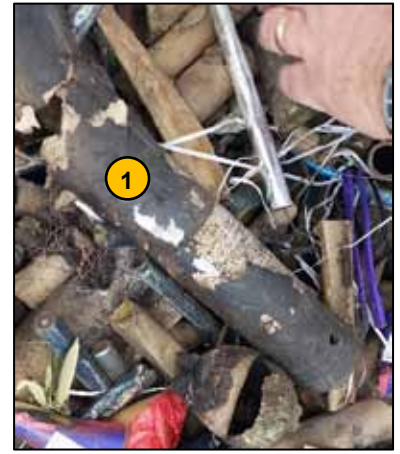
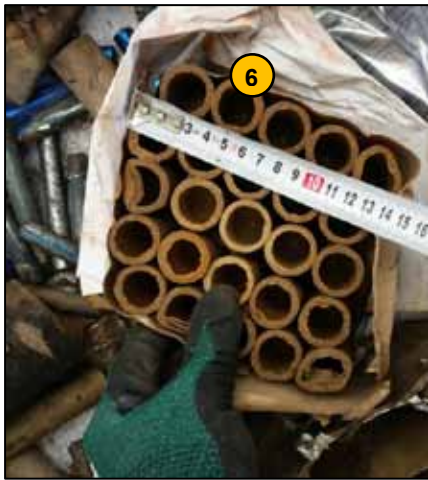
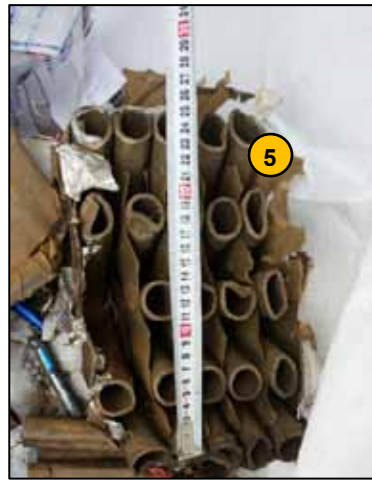
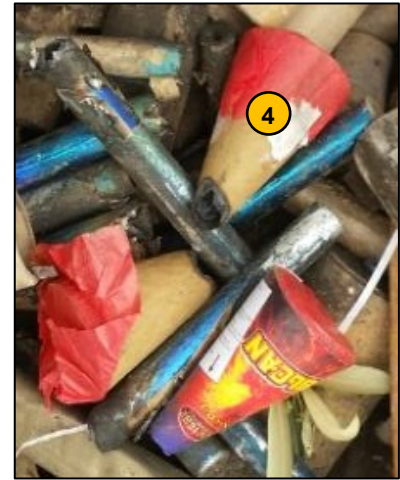
תמונה 15. דוגמאות לפריטים עיקריים שנמצאו בסביבת האירוע

בתמונות לעיל ניתן לראות את הפריטים הבאים (מס' הפריט מסומן בכתום) : 1 - מוקש ONE SHOT, 2 - פגז 6 אינץ', 3- פגז 3 אינץ', 4 - מזרקה קונית, 5 - כוורת FAN, 6 - כוורת 20 מ"מ.

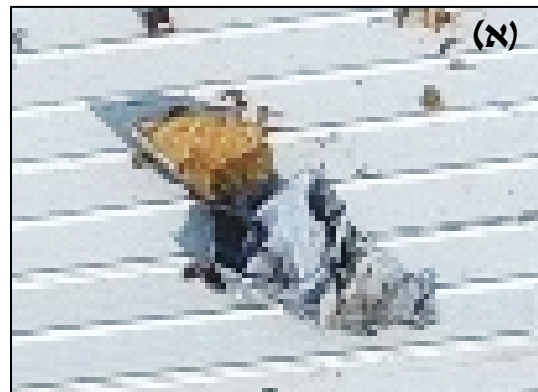
תמונה 16. דוגמא לרסיסי מבנים : (א) רסיס מתכתי באירוע פורת על גג מבנה (ב) רסיס מכולה מפרויקט CHAF (פיצוץ קבוצת סיכון 1.3 - מפלי זיקוקין, מקור 5)

על פי הממצאים שנמצאו בזירת האירוע (סעיף 5.1) והפריטים שהיו בידי היבואן בעבר - האירוע כלל ללא ספק את הפריטים שעברו פיצוץ כולל בתנאי אחסנה של כמויות גדולות וכליאה בשריפה חזקה שעברה לתהליך של פיצוץ כולל.

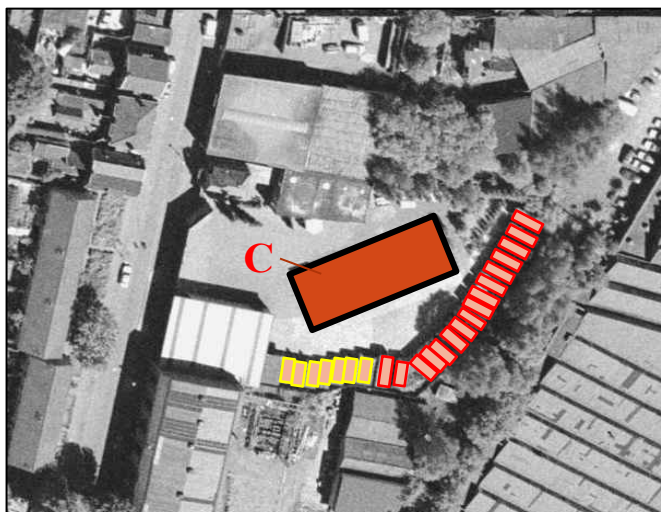
תמונה 2. אתר האחסנה של SE FIREWORKS

האתר הכיל בונקר מרכזי המחולק לתאים (מסומן כמלבן C) אשר שימשו לפעילות בזיקוקין (בעיקר אריזה מחדש), 16 מכולות מתכת סטנדרטיות (מכולות 20 רגל - מסומנות באדום) ו-7 מבנים טרומיים (מסומנים בצהוב). מיקום אתר האחסנה היה ברובע בעיר אנסחדה, כאשר החברה אחסנה וארזה מחדש זיקוקין שיובאו מסין.

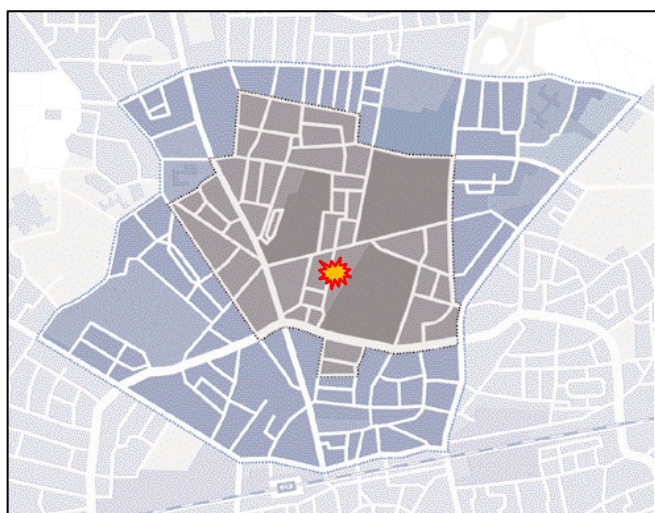
איור 3. מיקום אתר האחסנה באנסחדה

ניתן לראות את מיקום אתר האחסנה בעיר אנסחדה ביום האירוע כאשר שכונת Roombeek (מסומנת באפור - מקור 20) הינה בטבעת הפנימית וספגה את מירב הנזק.

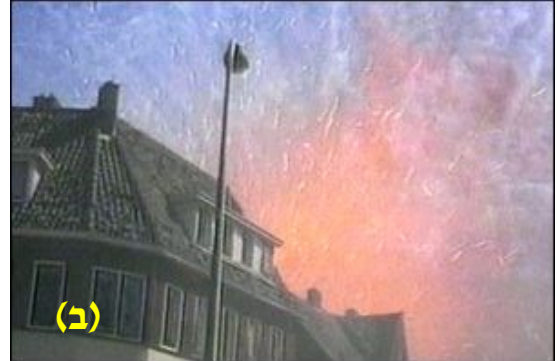
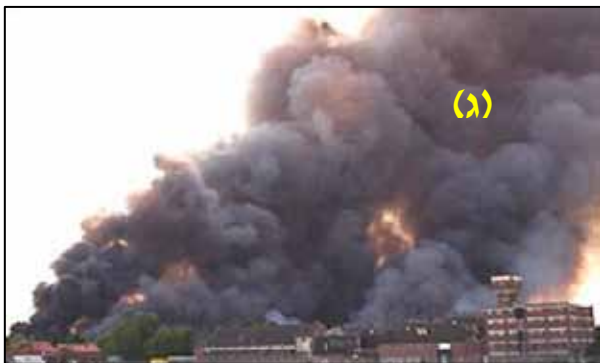
האירוע החל בחדר עבודה אשר היו בו חומרים ללא היתר אחסנה (בונקר C תא C2). דלתות הועפו מעוצמת הלחץ שנוצר בעת השריפה כאשר פרצי אש ושטפי חום חזקים נעו לכיוון המבנים הטרומיים ומכולות האחסון והובילו לסדרת פיצוצים אשר עוצמתם מהמכולה הראשונה תרמה רבות לאירוע. רקטות זיקוקין שהועפו למכולות סייעו להתפשטות האש. הבעירה החזקה והרקטות המועפות גרמו לאנשים רבים להתקרב לאתר האירוע. כחצי שעה לאחר תחילת האירוע החלו הפיצוצים כאשר לבסוף אירע פיצוץ גדול בבונקר המרכזי אשר גרם להרס לסביבה המלווה בעשן כבד בגובה 40 מ' שכיסה את האזור (תמונה 3).

תמונה 3. הפיצוץ באנסחדה :
(א) צילום הפיצוץ הגדול מטווח 600 מ'.
(ב) הפיצוץ שנראה מכיוון הרחוב בו התאספו הצופים באירוע.
(ג) העשן מעל אנסחדה.

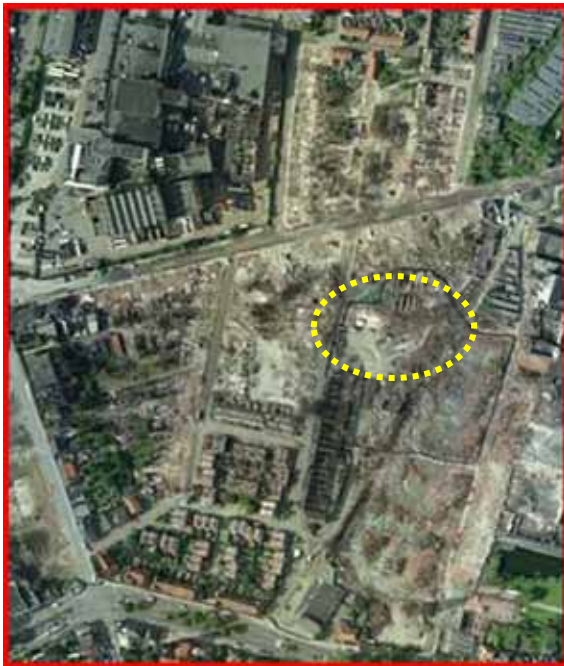
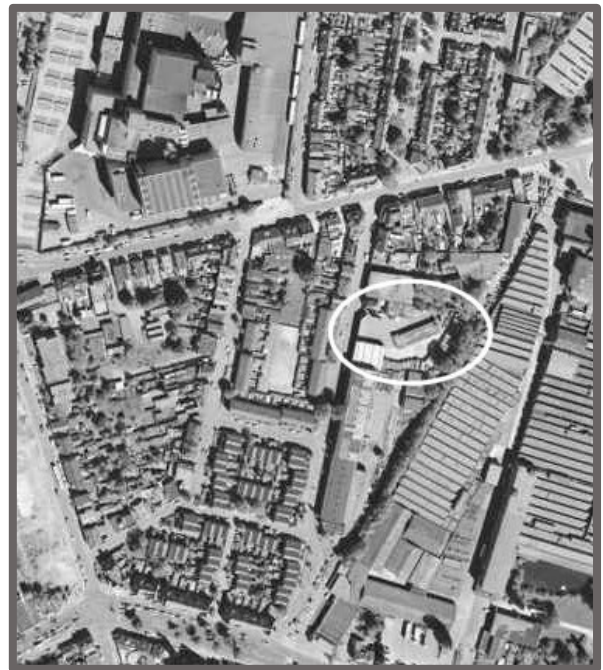
על פי הערכת החוקרים - עוצמת הפיצוץ האחרון הייתה שקולה לפיצוץ של 4 עד 5 טון TNT. הזיקוקין שהועפו גרמו לנזק סביבתי - הוצתו מבני עץ ודליקה חזקה ורחבה אשר הביאה להשמדת אזור מגורים שלם (שכונת Roombeek). תוצאות האסון גרמו ל:

- 22 הרוגים (מהם ארבעה כבאים)
 - 1,000 פצועים מתוכם 50 פצועים קשה (אושפזו לפחות 5 ימים).
 - הרס מוחלט של בתים ומבנים אחרים ברדיוס של 250 מטר. נזק נרחב למבנים ברדיוס של 750 מטר (ברדיוס זה הוחלט ע"י עיריית אנסחדה לבצע הריסה כללית של האזור). בסה"כ הריסה/פגיעה קשה של כ-500 בתי מגורים/עסק.
 - סה"כ הנזק לרכוש הוערך ב-500 מיליון יורו.
- התמונות הבאות מציגות את אזור האסון ותוצאותיו.

תמונה 4. אנסחדה - אזור האסון לפני (ימין) ואחרי האירוע (שמאל). מוקד האירוע מסומן באליפסה.

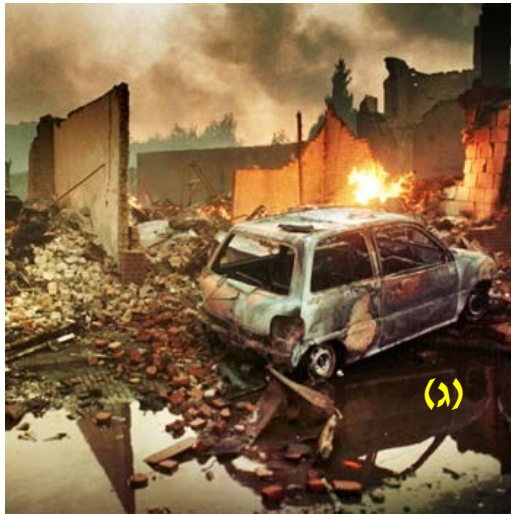
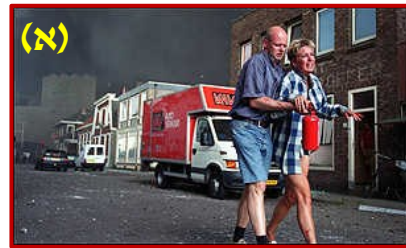
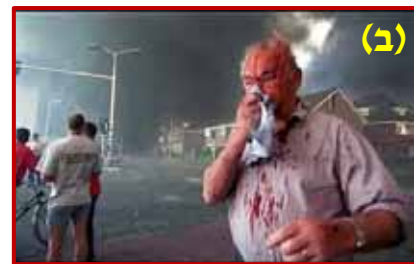
תמונה 5. תמונות מזירת האסון :
 (א)-(ב) תושבים מזועזעים באזור האסון (ג) הרס השכונה ההולנדית

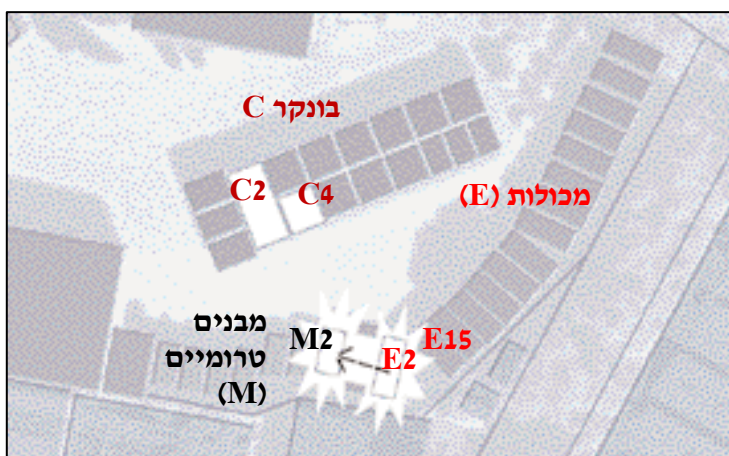
הדוח הסופי פירט ארבעה סעיפים אשר היו קריטיים בהיווצרות והסלמת השריפות והפיצוצים באתר האחסנה (איור 4):

- זיקוקין אוחסנו בתא C2 בבונקר, אשר בו החלה השריפה. בתא זו לא ניתן היתר לאחסנת זיקוקין מאחר ולא בוצעה בו עבודה (כזכור, האירוע היה ביום שבת).
- היה פתח בין תא C2 (אריזה מחדש) לתא אחסון C4, מה שאפשר את מעבר האש.
- שתי מכולות ללא היתר הוספו ב-1999. אחת מהן (E15) הוצבה בצדו של "משולש האירוע" אשר הזיקוקין נורו בו מבונקר C והתפשטו לשאר המבנים. הסגירה של "משולש האירוע" ע"י המכולה סגרה כמעט כליל את אזור האירוע והקשתה על הגישה לאתר.
- חלק מהשטח אשר ב"משולש האירוע" לא נשמר נקי (כדוגמת חניית קרוון), דבר שלא מנע מהאש להתפשט כנגד קיר מכולה E2 ולזיקוקין שאוחסנו בתוכה אשר נורו לכיוון סביבת המבנים הטרומיים וגרמו לאחר 42 שני לפיצוץ מבנה M2.

איור 4. התפשטות האש ב"משולש האירוע"

הדוח הסופי הסיק כי במידה וההיתר שניתן באתר היה בוחן את ארבעת הסעיפים הללו, ייתכן ולא הייתה מתרחשת שריפה או לפחות הסלמתה בעת האירוע (משקל הזיקוקין באחסנה לא היה משנה במקרה זה). עוד לנושא ההיתרים יודגש כי החברה עצמה לא מלאה את חובותיה לנושא חוקי העבודה, כאשר עבדה ללא היתרי שילוח ועיסוק עוד מאמצע שנות ה-90, ללא ניהול מילוי הדרישות בנוגע לסיכון המלאי הקיים והערכת הסיכונים הנדרשת.

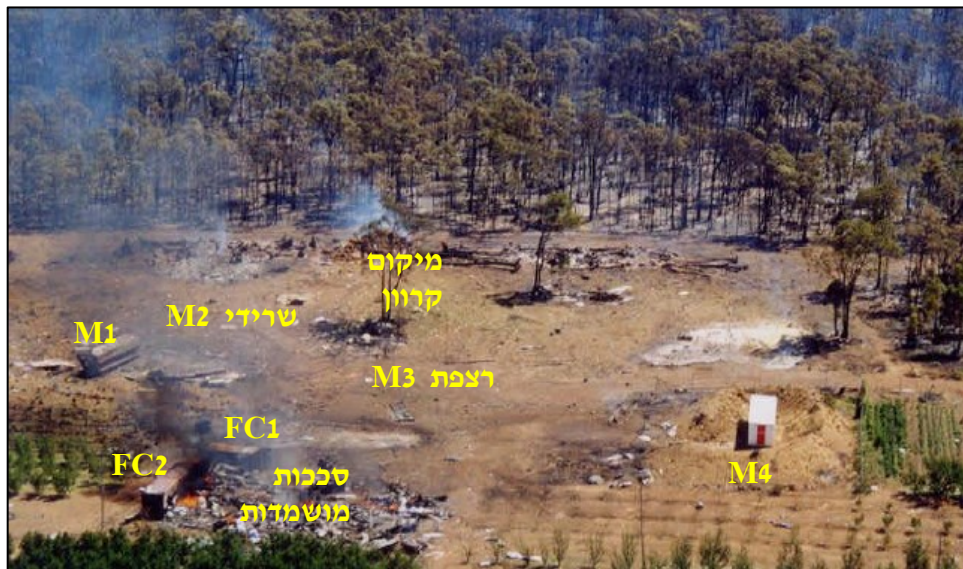
חלקים קטנים של רסיסים בוערים הועפו למרחקים של כמה מאות מטרים מנקודת הפיצוץ של מחסן M3 (רק הרצפה נותרה). דלת המחסן (במשקל 170 ק"ג) הועפה למרחק של 370 מ' ואילו הגג (במשקל 380 ק"ג) נמצא במרחק של 295 מ'. שאר המחסן הפך לרסס שפוזר בסביבה עד לטווחים של 510 מ'.

רסיסים חמים מהפיצוץ במחסן M3 (שהיה כאמור בעל העוצמה הגדולה ביותר בשרשרת הפיצוצים) חדרו למחסן M1 ויזמו את תכולתו. לא אירע פיצוץ במחסן אך תכולתו הושמדה כליל בשריפה. גל ההדף מהפיצוץ במחסן M3 הפך את מחסן M1 על צדו ב-90 מעלות. מחסן M4 שהיה מוגן ע"י סוללת עפר היקפית לא הושפע מהשריפה או מהפיצוץ, עקב קיום הגנה כנגד הרסס הישיר שסיפקה הסוללה.

תמונה 8. אתר האחסנה ב-Carmel לאחר האירוע

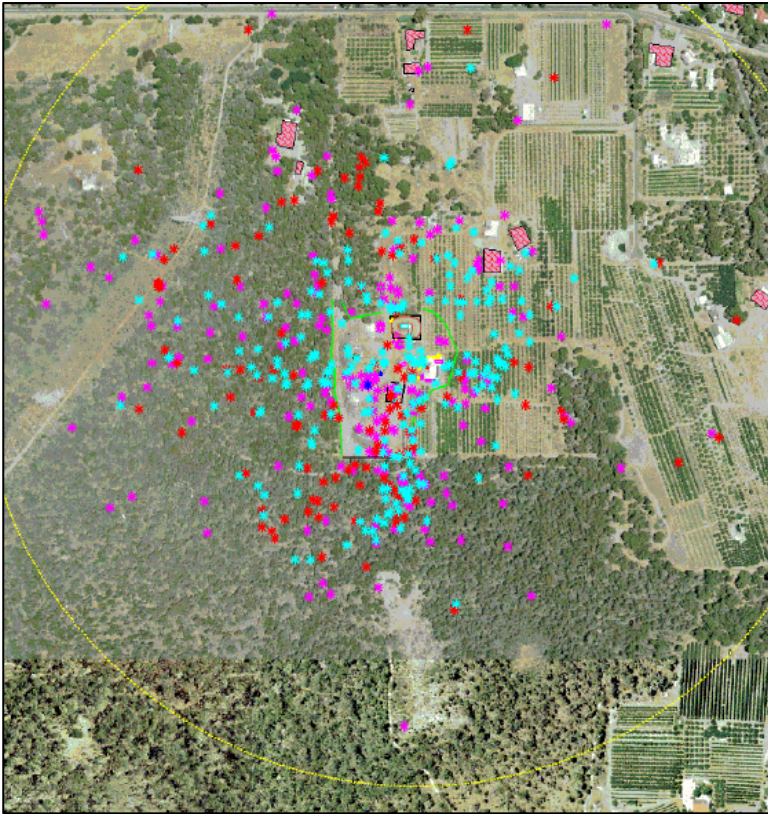
האיור משמאל מציג את מיפוי הרסיסים עד 500 מ' (מתוחם בצהוב) כפי שהוצג בדוח החקירה.

הצבעים השונים מציגים מפלחים את סוגי הרסיסים שזוהו על פי מקורם (אדום מפיצוץ מחסן M3, תכלת מפיצוץ מכולה FC4 וסגול מאחרים).

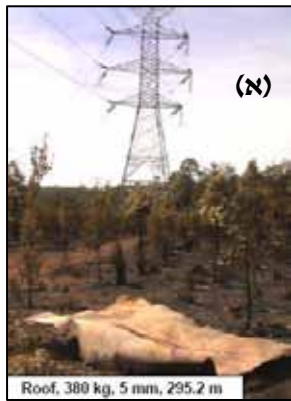
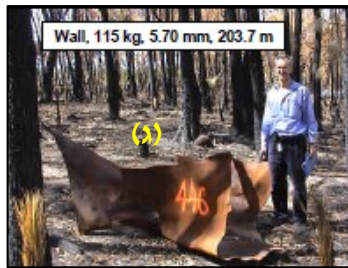
תמונה 9. ממצאי רסיסים באירוע

(א) - (ה) דוגמאות למשקלי רסיסים והמרחק אליו הגיעו. (ו) - חור שנפער בגג מכולה כתוצאה מפגיעת רסיס. (ז) - מבט מתוך מכולה שנפגעה מרסיסים חיצוניים. (ח) - פגיעות הרס העקיף במחסן M4 שהיה מוקף סוללת עפר.

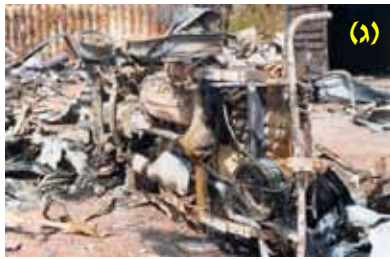
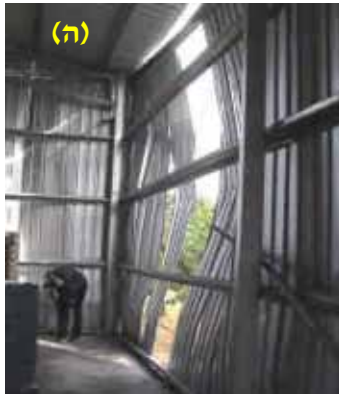
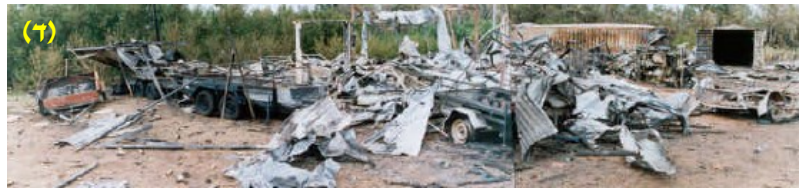
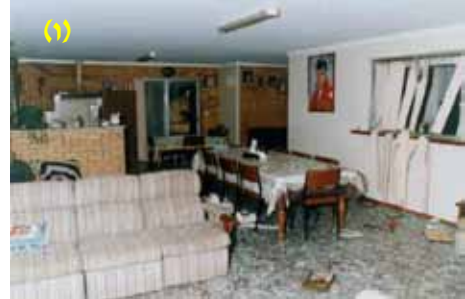
תמונה 10. דוגמאות לנזקים בסביבה באסון Carmel

(א) שרידים חרוכים של המוביל שהיה ליד מחסן M3. (ב) מכולה FC2 הסמוכה לאזור סככות העבודה שהושמדו כליל. (ג) - שרידי מכוניתו של בעל החברה. (ד) אזור הסככות. (ה) פגיעות במבנה חקלאי. (ו)-(ז) נזקים בבתי מגורים.

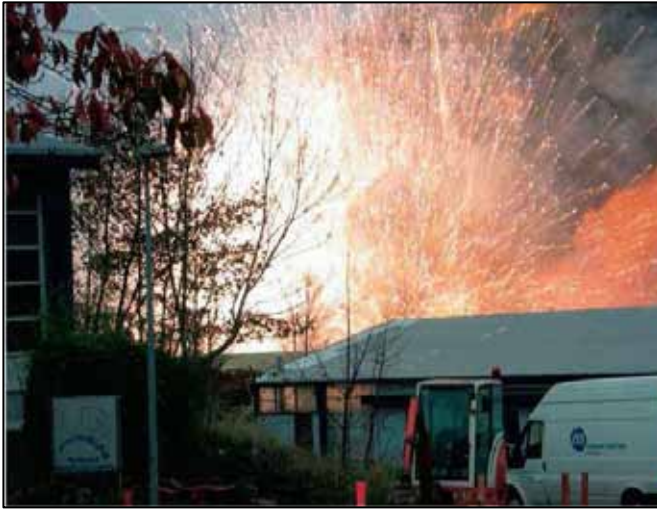
תמונה 13. רגע הפיצוץ הראשון (15:25)

הפיצוץ היה הפתעה מבחינת כוחות ההצלה בשטח אשר לא הבחינו בשום סימני הסלמה בעוצמת האש שקדמה לפיצוץ.

אחד מההסברים שניתנו לכך היה כי אחת מהמכולות שהייתה מוצבת המכולות לבין מבנים 1 ו-2 (ראה איור 8) התחממה במהלך 90 הדקות מתחילת האירוע והתפוצצה לאחר מכן.

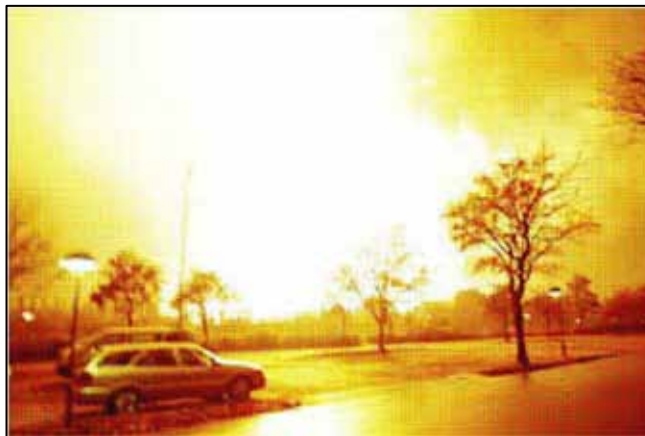
תמונה 14. הפיצוצים הגדולים (17:45)

בשעה 17:45 אירעו שלושה פיצוצים גדולים אשר יצרו כדור אש בקוטר של כמה מטרים.

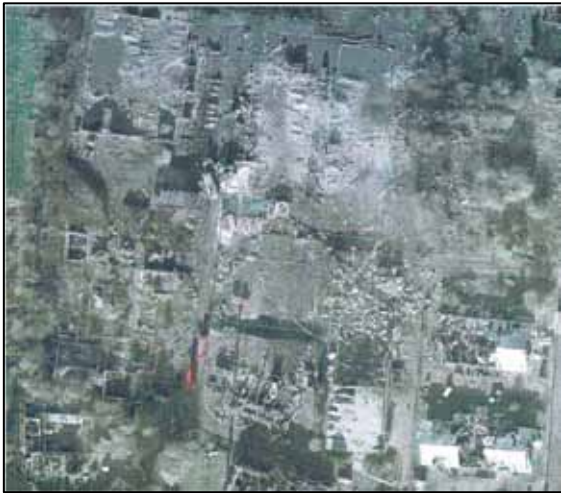
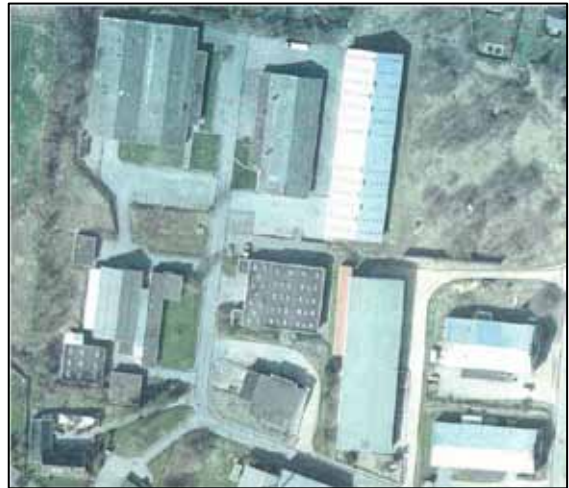
- הרוג אחד (כבאי), 26 איש נפצעו מהם שלושה במצב קשה. בשנה לאחר האירוע דווח על טיפול פסיכולוגי שניתן לכ-100 ילדים ו-150 מבוגרים ע"י העיריה (מקור 30).
- השמדת מתקני המפעל (ראה תמונה בעמוד הבא), תוך העפת רגמות מבנים לטווחים של עד 1,000 מ' ממקום האירוע.
- 100 בתים ניזוקו בצורה קשה (לא ראויים למגורים) ו-350 בתים ניזוקו ברמות שונות.
- 2,000 בני אדם פונו מ-760 בתים יחד עם עובדים של בתי עסק בסביבת האירוע.
- העלות הכוללת של הנזק שוערכה בכ-100 מיליון יורו.

תמונה 15. מפעל הזיקוקין ב-KOLDING לפני (ימין) ואחרי האירוע (שמאל).

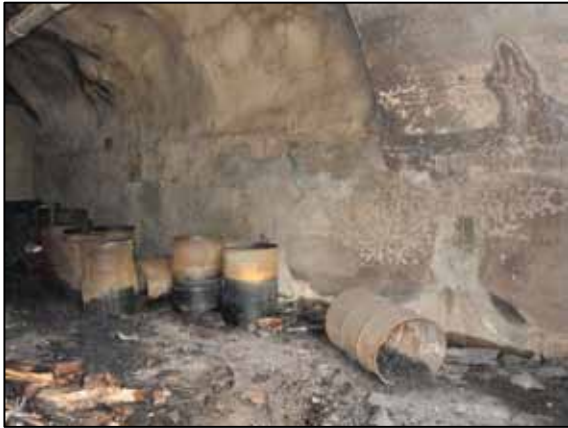
על פי הבדיקות שנערכו באתר נקבע ע"י CSB כי הפיצוץ נגרם מדפלגרציה חזקה שמקורה בשטח המחסן הקרוב לדלת הכניסה. ממצאי הנזק כללו בין השאר שבבים וחריצים של קירות המחסן, חביות שרופות, ופיגיעות בצינור האוורור (תמונה 19 בעמוד הבא). החלק הפנימי יותר של המחסן - לאחר מחיצת הבטון (ראה איור 9) - כמעט ולא ספג נזק כלל, כאשר בסופו של המחסן בו אוחסנו זיקוקין לא קרה דבר למעט עטיפות פלסטיק שנמסו.

תמונה 19. פנים המחסן לאחר התאונה

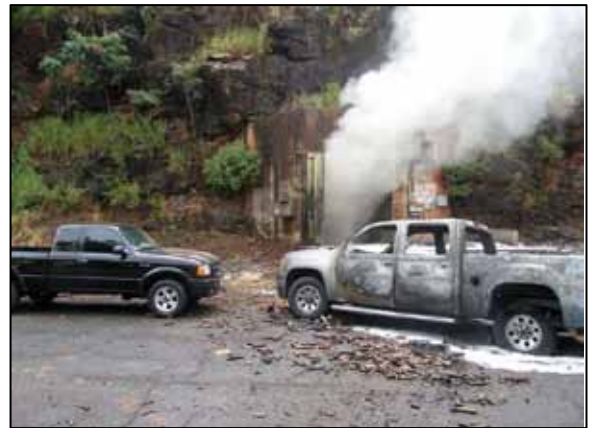
טרם האירוע, כאמור, עובדי DEI עצרו בבת אחת פעולות הפירוק בכניסה למחסן עקב ירידת הגשם ונאלצו לקחת החומרים שהיו מעורבים התהליך לתוך כניסת המחסן. קופסאות שהכילו פגזי זיקוקין, אבק שריפה וקני זיקוקין מפורקים חלקית נערכו לתוך המחסן בצמוד לכניסה עם כלי עבודה, עגלת משא מתכתית וכסאות. לאחר שהוכנסו כלל החומרים למחסן, מנהל הפרויקט יצא לשיחת טלפון ואז אירע הפיצוץ (ראה תמונה 18 בעמוד הבא).

תמונה 18. פתח המחסן לאחר התאונה

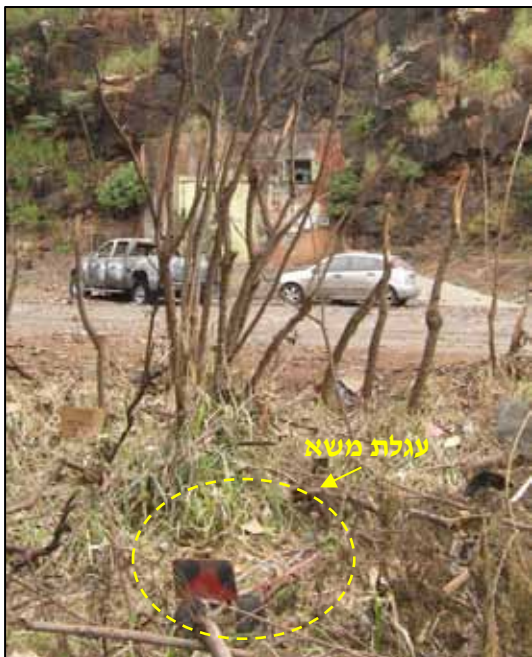
את עוצמת הפיצוץ מעבר לממצאים בתוך המחסן ניתן היה לראות גם מחוץ למחסן. גל ההדף שנוצר בלחץ הפיצוץ העיף את עגלת המשא ליותר מ-30 מ' מפתח המחסן (תמונה 21) ואילו הטנדר שחנה במרחק של 10 מ' לערך מפתח המחסן הוסט ע"י לחץ הפיצוץ למרחק של 3 מ' ממקומו (תמונה 20).

תמונה 21. עגלת המשא שהועפה בפיצוץ

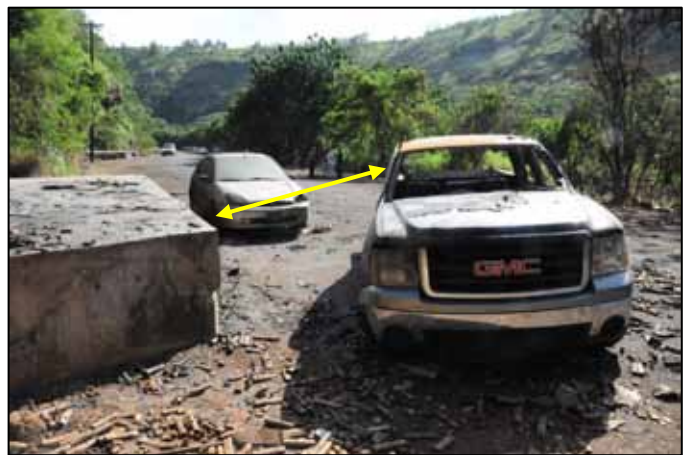
תמונה 20. הסטת הטנדר בסמוך למחסן

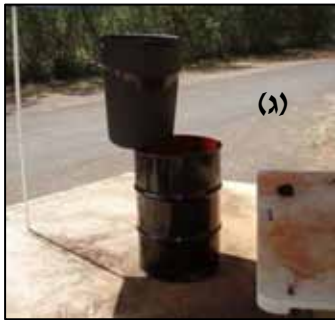
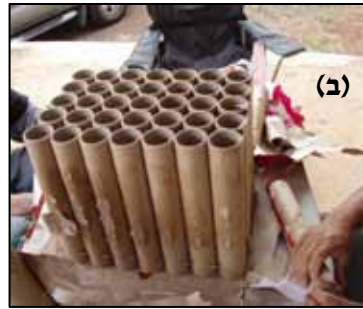
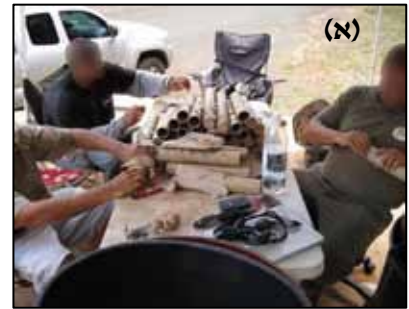
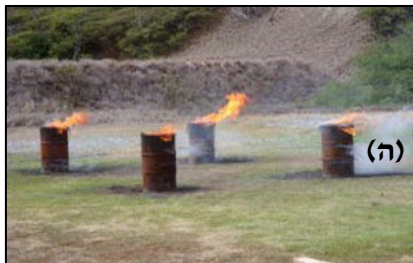
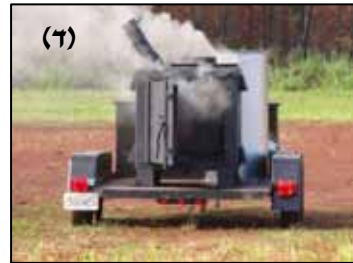
סחורת הזיקוקין (תפיסה) המיועדת להשמדה נחשבת על פי חוקי ארה"ב כ"פסולת מסוכנת" ולכן נדרשה חברת DEI בקבלת היתר סביבתי ממשרד הבריאות של הוואי (DOH). כבר ב-2010 ניתן היתר בן 90 יום להשמדת הזיקוקין במטווח מקומי, וחברת DEI החלה לבצע השמדות בשריפה (ההיתר לא ציין מהי שיטת השריפה) כאשר השיטה היה בספיגת הזיקוקין בחביות סולר ושריפתם. כבר מההשמדה הראשונה, עובדי DEI היו מפרידים את קני השיגור של הזיקוקין מהכוורות/מהמתקנים בהם היו ומספיגים אותם בחביות מתכת (55 גלון) בתוך המחסן. לאחר תהליך זה, היו מובילים את הזיקוקין הספוגים בסולר למטווח המקומי לביצוע שריפה בחביות/כבשן נייד (ראה התהליך בתמונה 22).

תמונה 22. תהליך הסילוק ב-DEI: (א)-(ב) תהליך פירוק קנים מכוורות (ג) חביות סולר להספגת זיקוקין (ד)-(ה) סילוק באמצעות כבשן נייד ושריפה בחביות

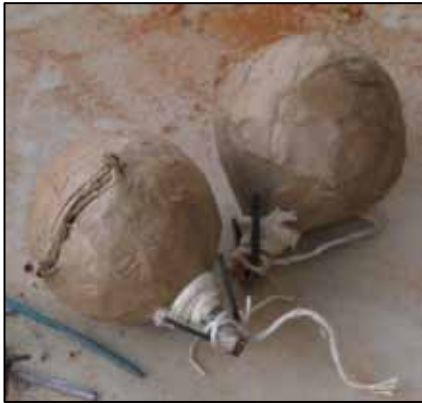
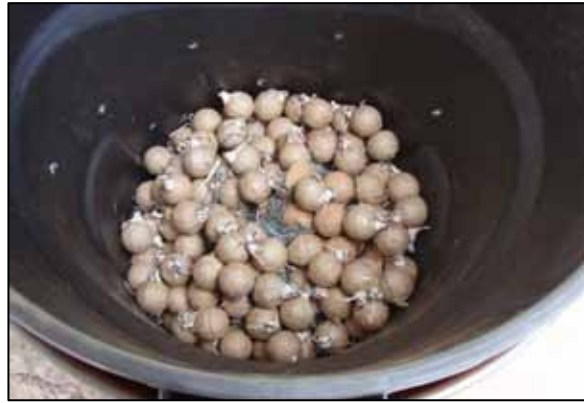
את אבק השריפה שהצטבר מתהליך הפירוק אחסנו במכלי פלסטיק המרופדים בשקיות אשפה פלסטיות. על מנת לשפר את יכולת הספיגה של הסולר בפגזים, בצעו עובדי DEI חתכים בגופי הפגזים (תמונה 23 בעמוד הבא), טרם השרייתם בסולר ושליחתם (לאחר ספיגה) לשריפה.

תמונה 23. חיתוך פגזי זיקוקין ומיכל הטבילה

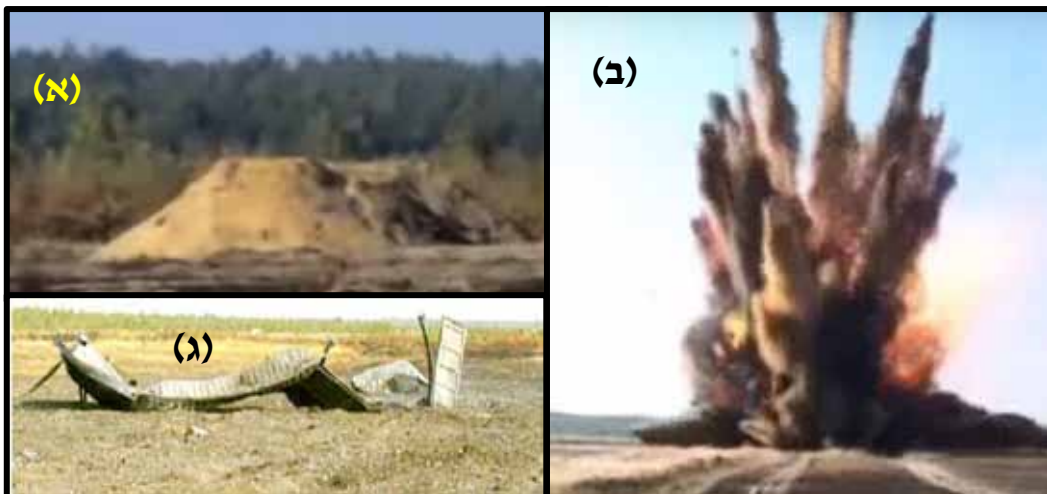
בפרייקט CHAF, כדוגמה, נבחנה התנהגות של פגזי 150 מ"מ במכולה מכוסה בעפר לצורך מתן תנאי כליאה, כאשר התוצאה גרמה לפיצוץ מאסיבי של התכולה לעומת הניסוי במכולה רגילה ללא כיסוי בה התקבל "כדור-אש".

תמונה 1. ניסוי CHAF לפגזי 150 מ"מ (קבוצת סיכון 1.1) :

(א) מכולה מכוסה בעפר ל"כליאה", (ב) פיצוץ מאסיבי של הפגזים, (ג) שרידי המכולה

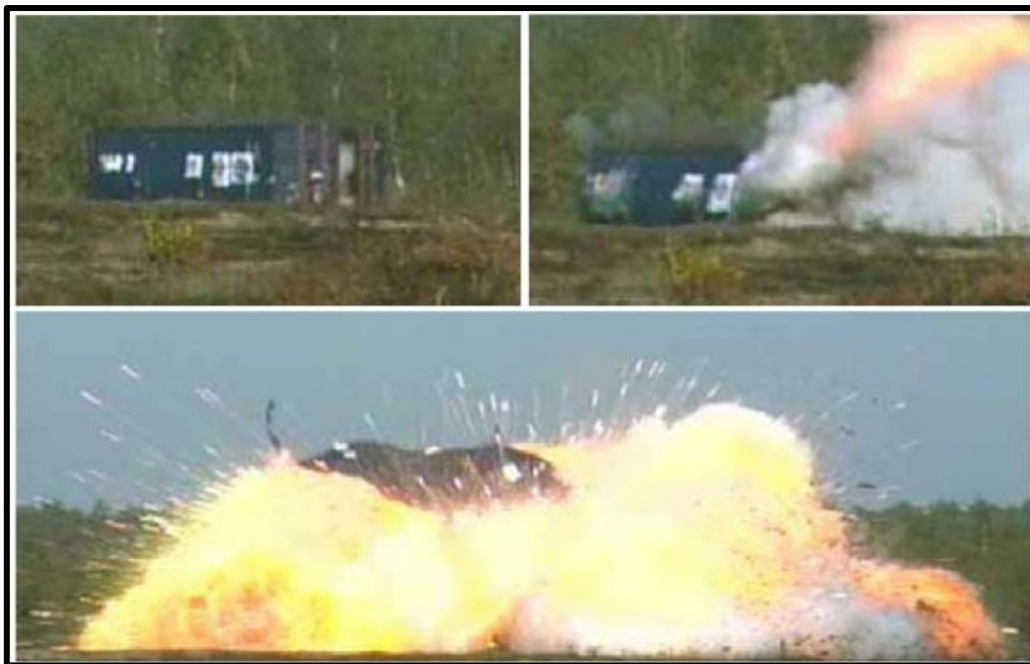
מכולות סטנדרטיות מלאות על תכולתן גם הן יכולות לעבור פיצוץ מאסיבי כולל (גם ללא כיסוי עפר) בהינתן כליאה, או להיפך, שחרור של הלחץ המצטבר מונע פיצוץ. בניסויי CHAF ניתן היה לראות כיצד מכולה אשר דלתותיה נפתחו מעוצמת הלחץ גרמה "רק" לתופעת "כדור האש" ללא פיצוץ מאסיבי.

תמונה 2. ניסוי CHAF לפגזי 75 מ"מ (קבוצת סיכון 1.3) - "כדור אש" (מקור 17)

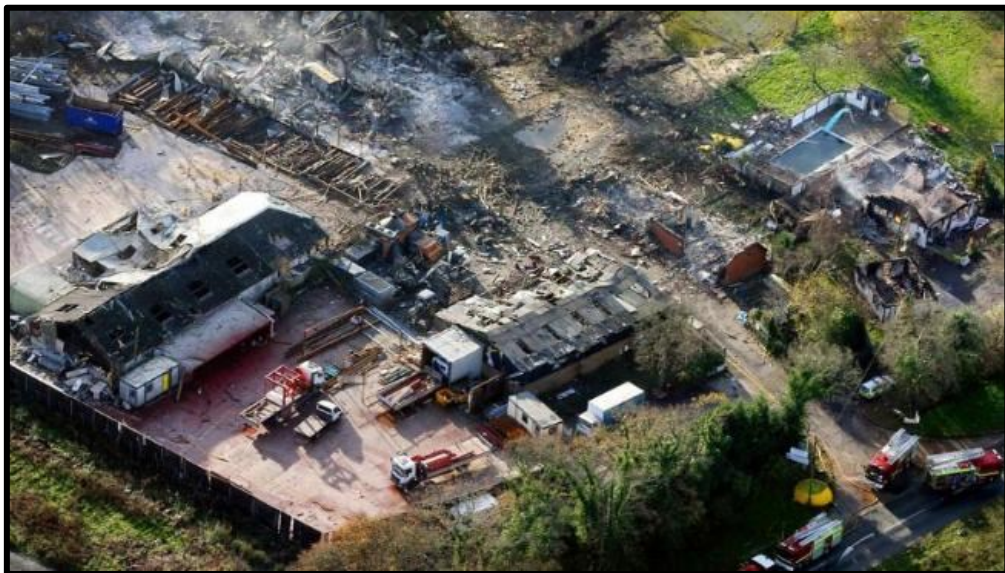
כבאים שהוזעקו למקום ניסו לכבות את האש ובשלב מסוים מכולה שהכילה זיקוקין בכמות גדולה ואשר הוצבה ללא רישיון התפוצצה כאשר יוצרת כדור אש בקוטר כמה מטרים, גל הדף חזק, רסיסים ורגמות.

תמונה 3. זירת האירוע בחוות מארלי

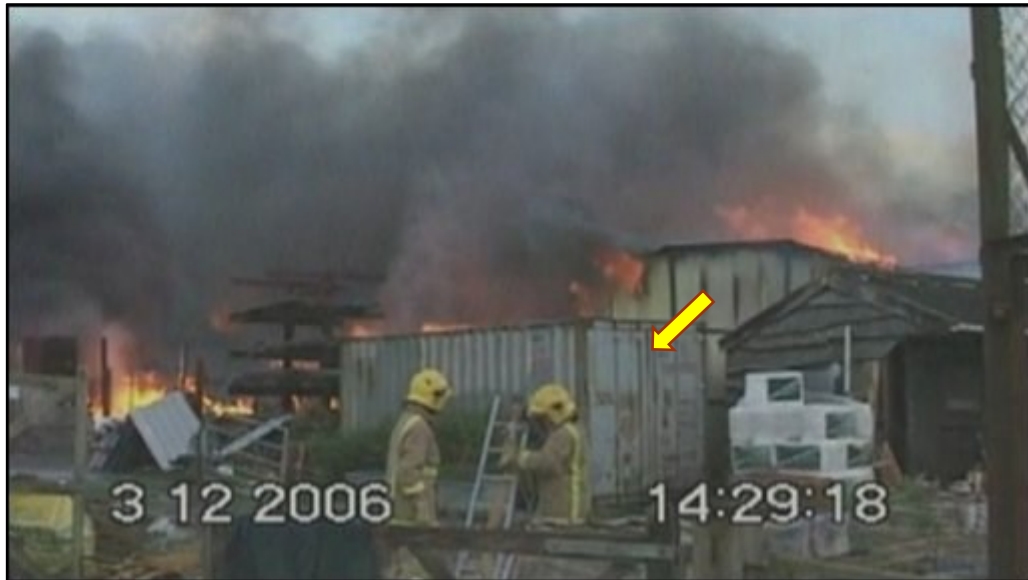
התמונה הבאה מראה את אנשי הכיבוי אשר שהו בסמוך למכולה שהתפוצצה (מסומנת בחץ צהוב), כמה דקות טרם האירוע.

תמונה 4. כוחות הכיבוי בסמוך למכולת הזיקוקין (מקור 21)
